TIERRA AMARILLA

DIAGNÓSTICO PATRIMONIO MATERIAL

DIAGNÓSTICO DE PATRIMONIO MATERIAL TIERRA AMARILLA

Octubre 2015

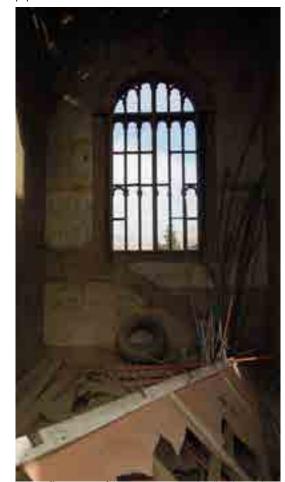
Fotografía 73: Piezas faltantes en ventana, huellas de escalera, escombros en interior del frontón.

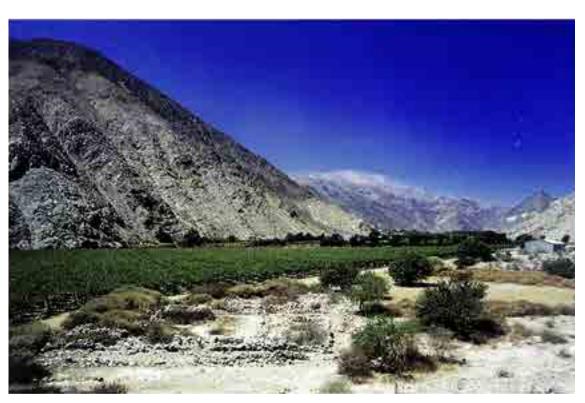
Fotografía 148: Palacio incaico la puerta vista hacia el sur 1998, sin mayor intervención luego de la excavación

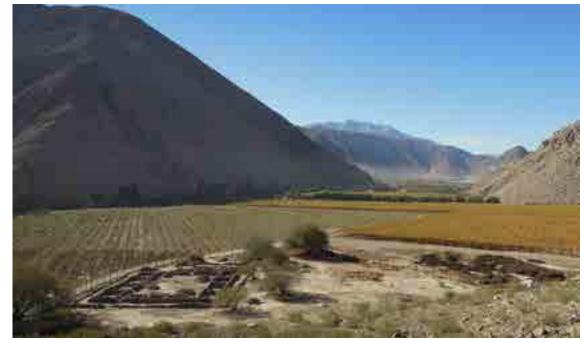
Fotografía 149: Palacio incaico la puerta vista hacia el sur 2015, pircas reodenadas, túmulos en el interior, viñedos en quebrada
