DIAGNÓSTICO CRÍTICO
ESTADO DE CONSERVACIÓN
EX JUZGADO DE MEJILLONES

Región de Antofagasta

PROCULTURA
FUNDACIÓN

Año 2022.

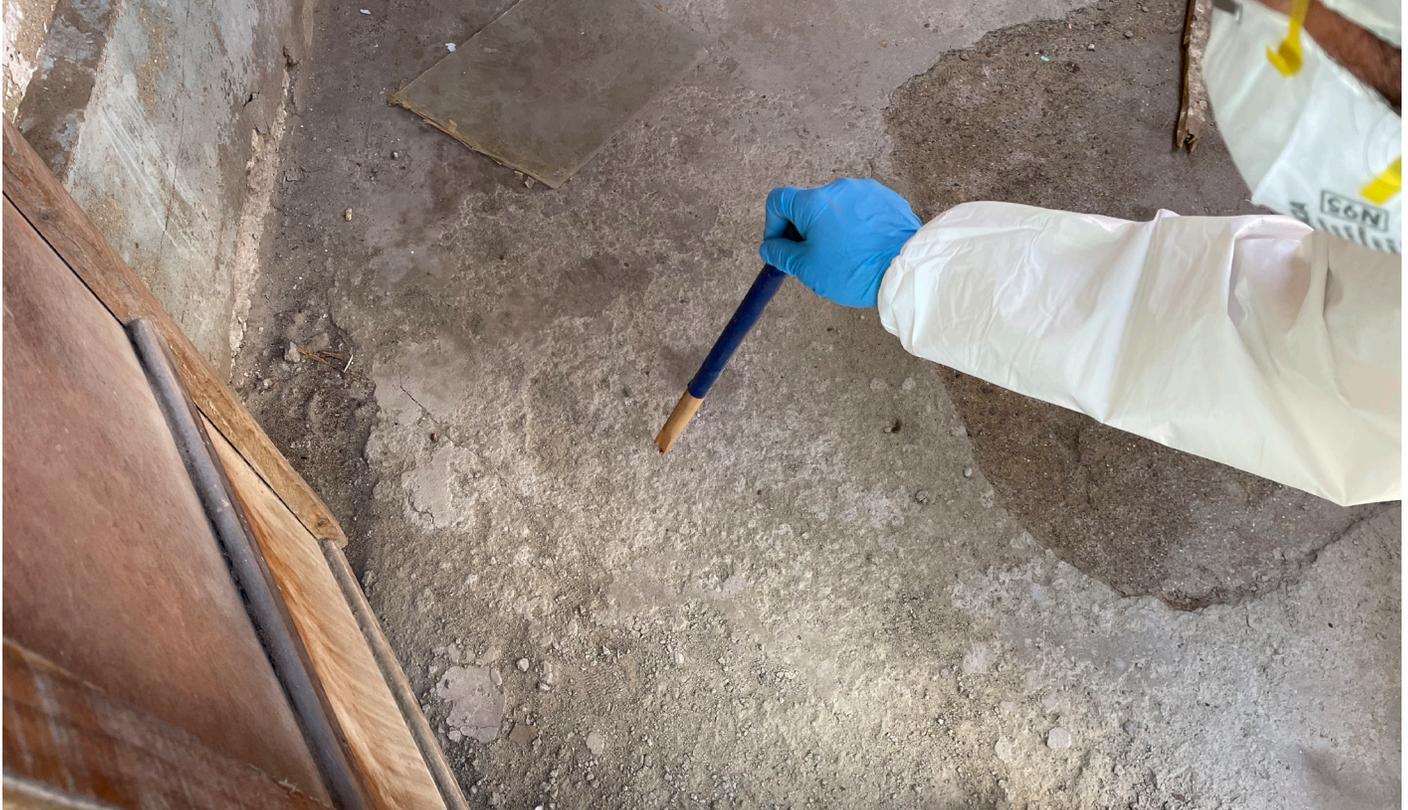
2.3.6. RADIER DE BAJO ESPESOR UTILIZADO PARA CUBRIR ALGÚN TIPO DE EXCAVACIÓN. PRESUNTAMENTE LA EXCAVACIÓN ES UNA LETRINA, YA QUE AL SER GOLPEADO ESTE RESUENA "HUECO"

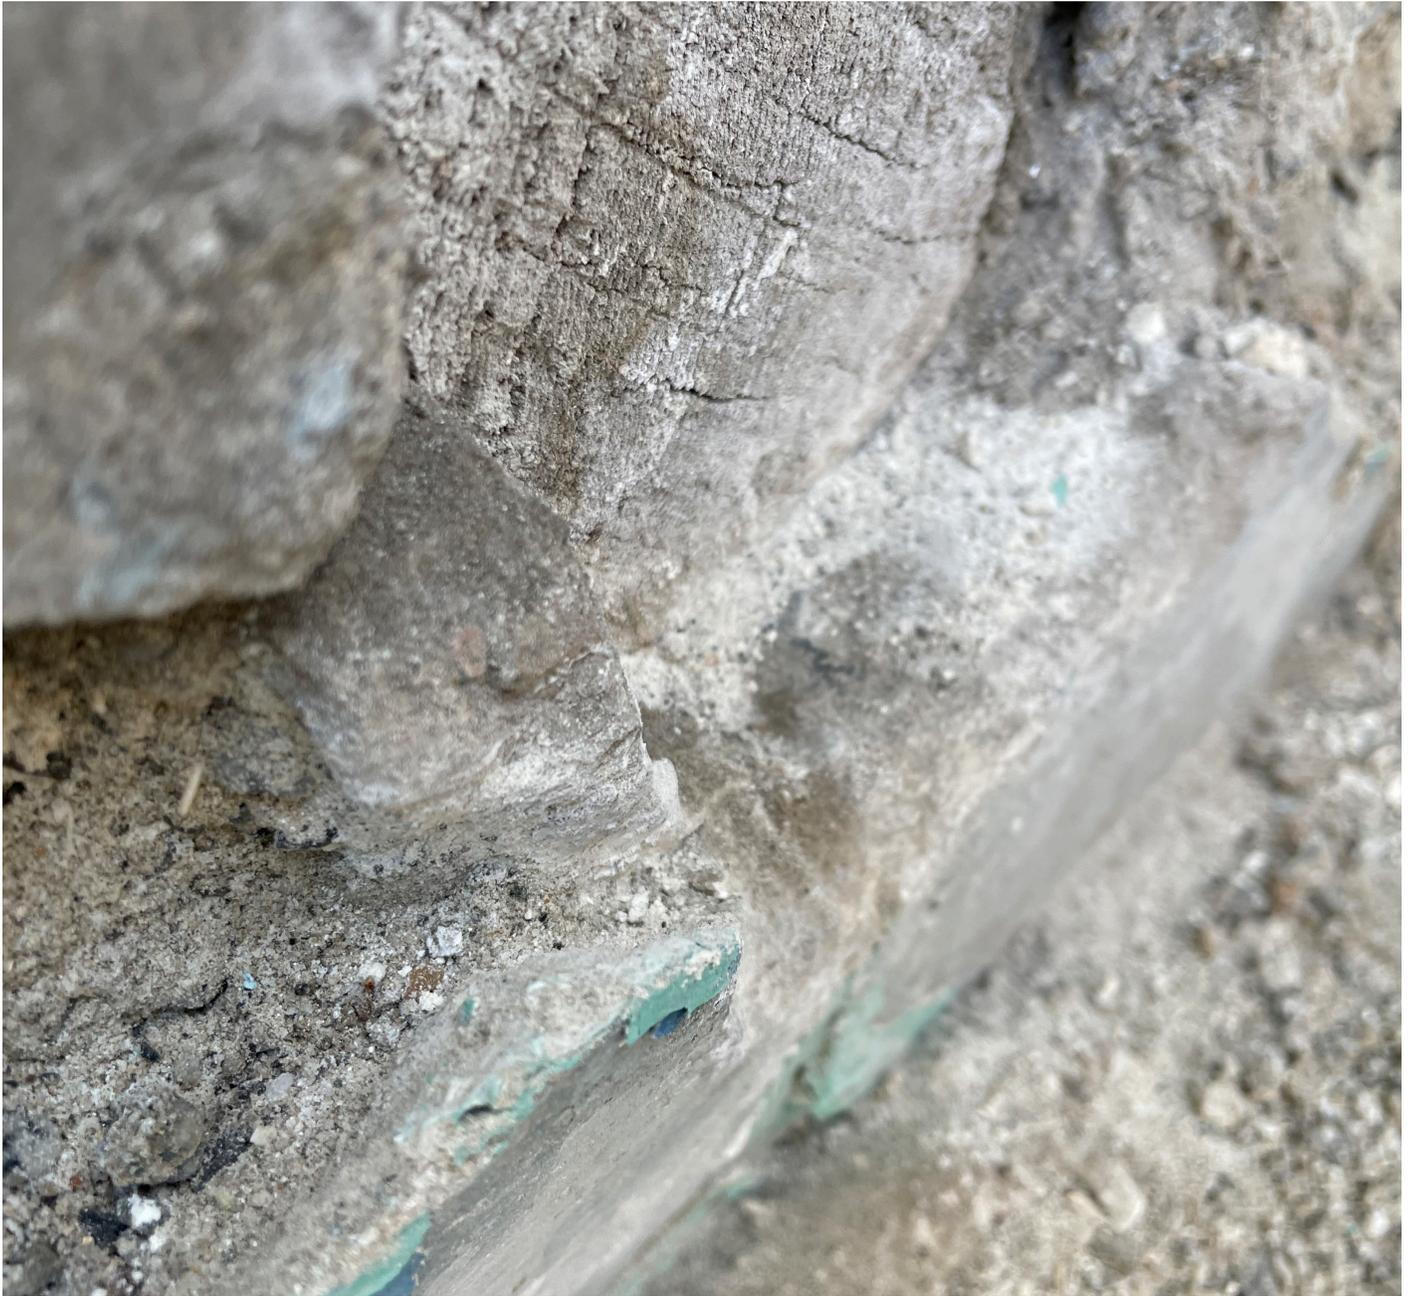
2.3.8. COMPOSICIÓN ARENISCA EN MORTERO FINO, OBSERVADO EN EJE C (ENTRE EJES 5-7). SI BIEN, EL MORTERO FINO NO CUMPLE UN ROL IMPORTANTE EN EL DESEMPEÑO ESTRUCTURAL, SE DEBE CONSIDERAR QUE POR LA ALTA CANTIDAD DE ARENA QUE POSEE, ESTÁ PROPENSO AL DESPRENDIMIENTO.

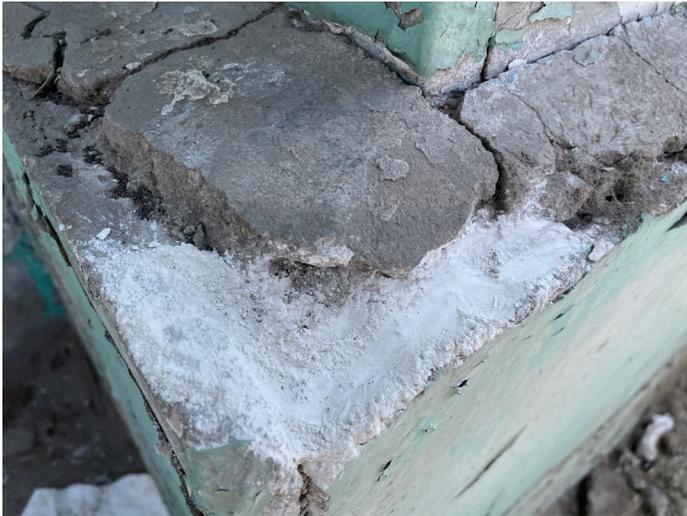
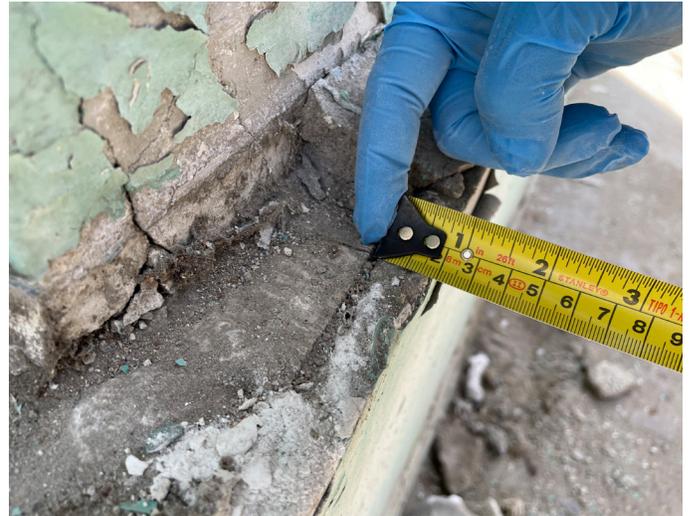
2.3.9. AFLORAMIENTO DE CAL JUNTO A REVESTIMIENTO MORTERO FINO 2 CM DE ESPE-SOR. SE PRESUME QUE ESTO ES POSIBLE POR UNA POSIBLE FUGA DE AGUA

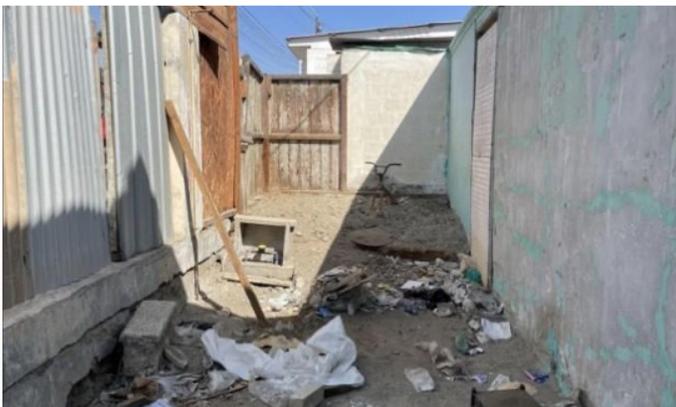
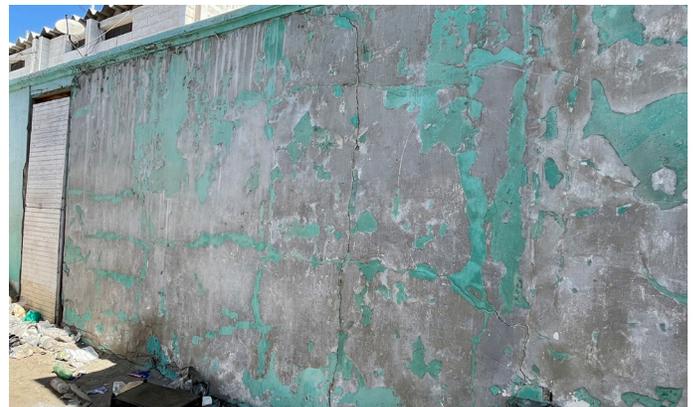
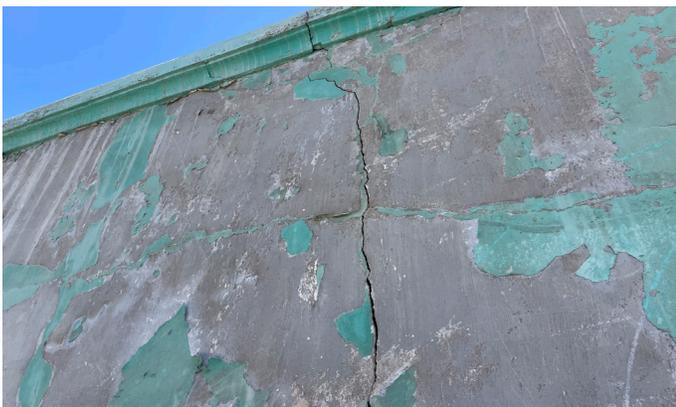
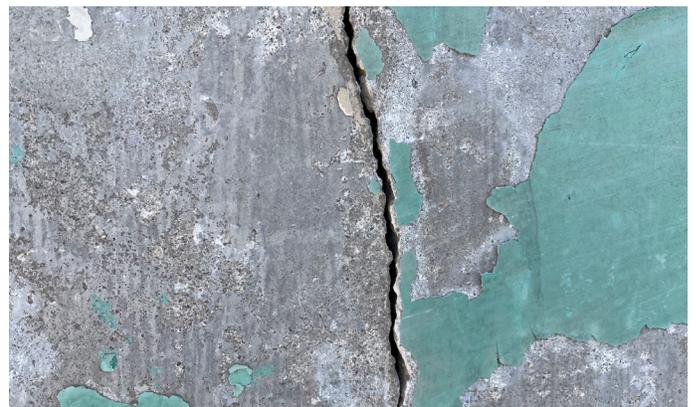
2.3.10. FISURA EN MURO PERIMETRAL A 6,40 M DE MURO DE DESLINDE. NO FUE POSIBLE REVISAR LA CARA POSTERIOR DEL MURO, POR LO TANTO, SE SUGIERE EVALUAR INTEGRIDAD ESTRUCTURAL.

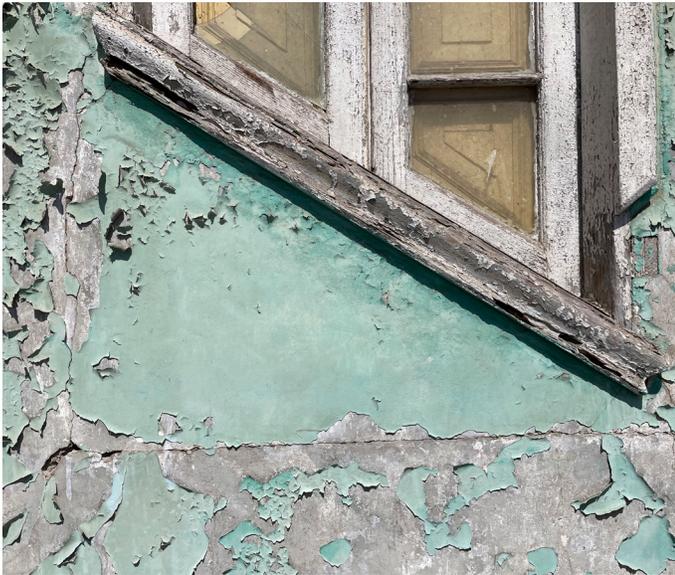
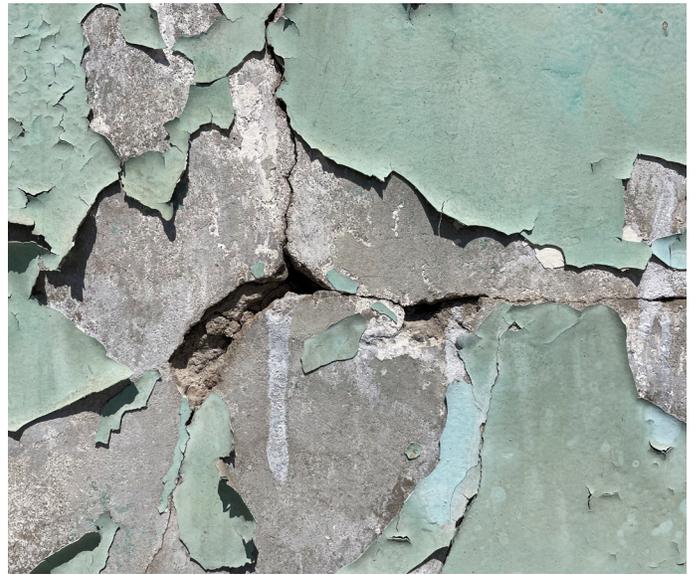
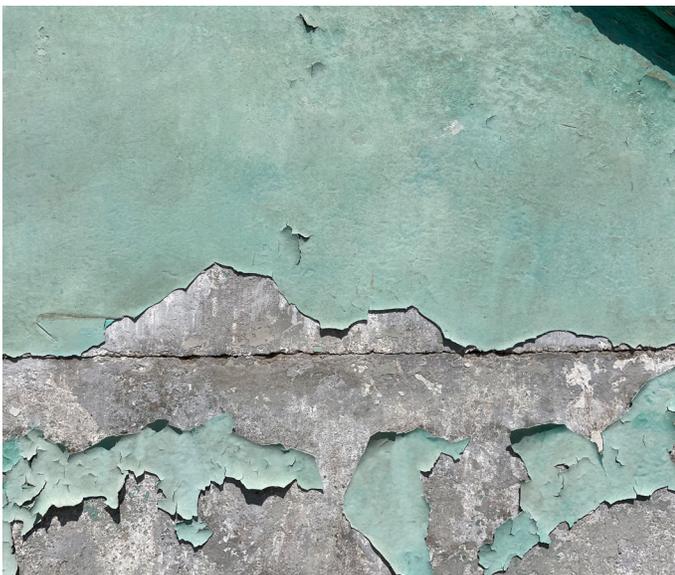
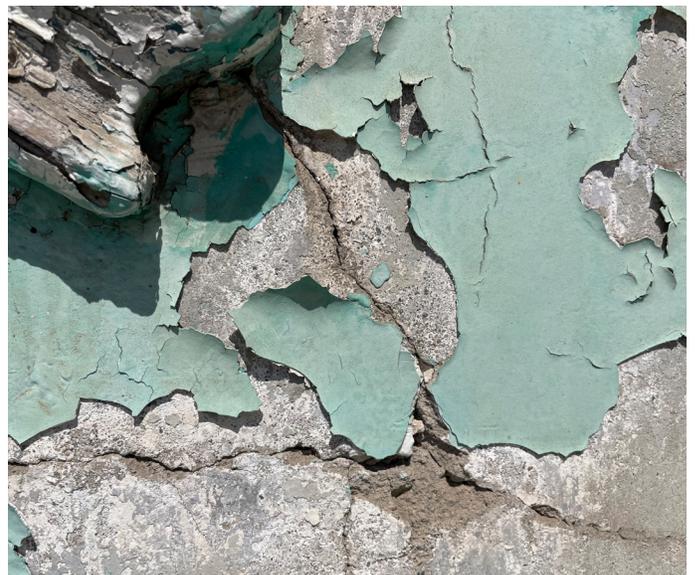
2.3.11. FISURA BAJO VANO DE LA ESCALERA. APARENTEMENTE EL DISEÑO ORIGINAL CONTEMPLABA TENER UNA VENTANA RECTANGULAR, Y AL HACER EL CAMBIO DE DISEÑO, LA UNIÓN ENTRE AMBOS ELEMENTOS NO LOGRÓ SER MONOLÍTICA, GENERANDO UNA GRIETA EN EL PUNTO DE CONTACTO.

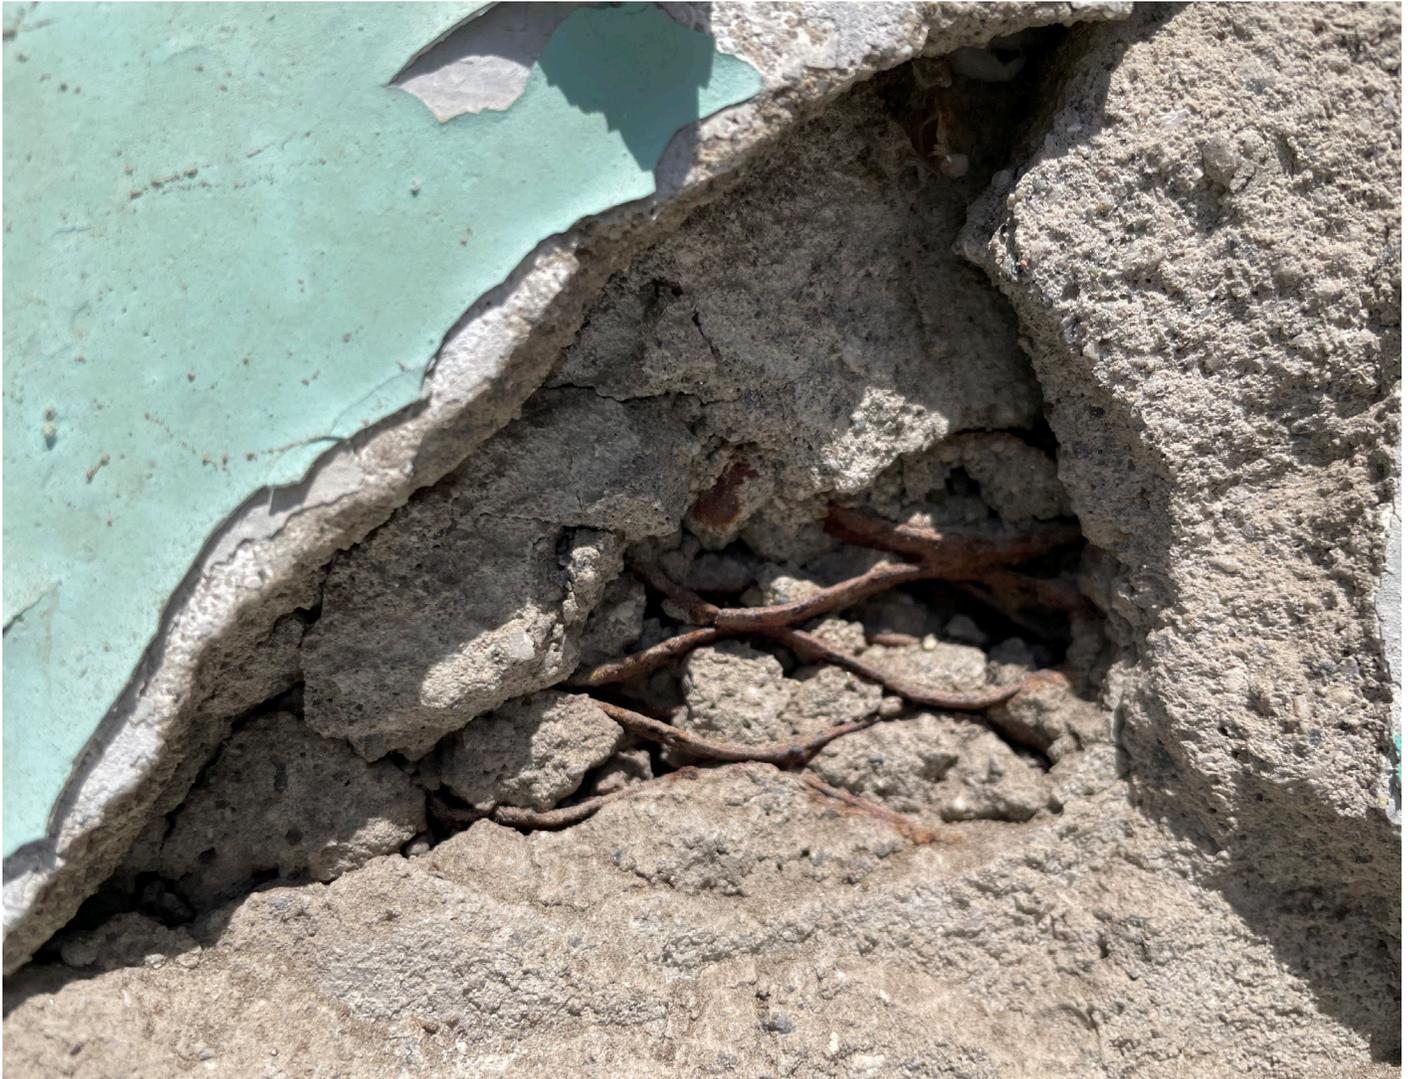
2.3.12. DETALLE MALLA METÁLICA DEL TIPO METAL DESPLEGADO. UTILIZADA PARA SOSTENER EL ESTUCO DE RECUBRIMIENTO EXTERIOR, EN EVIDENTE ESTADO DE OXIDACIÓN.

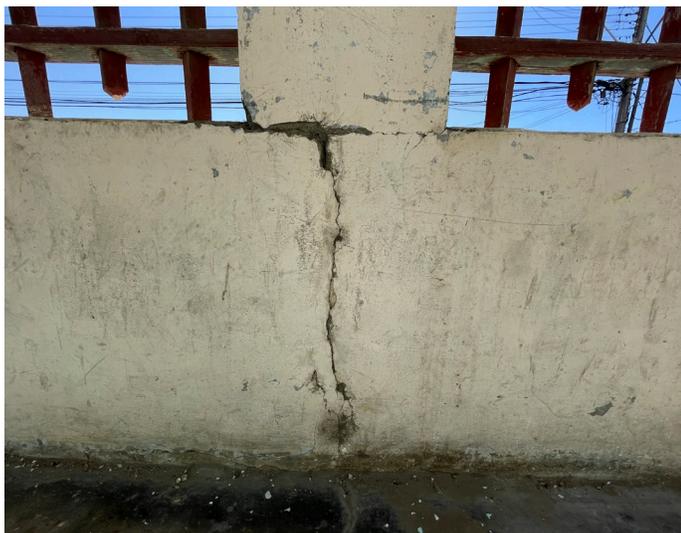
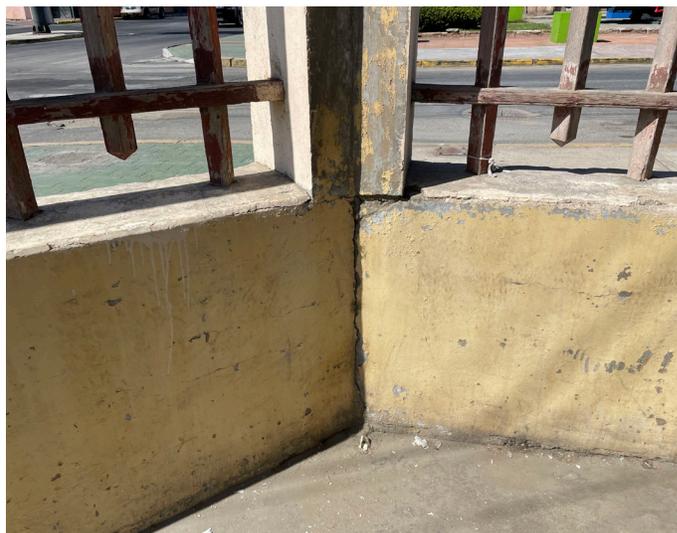
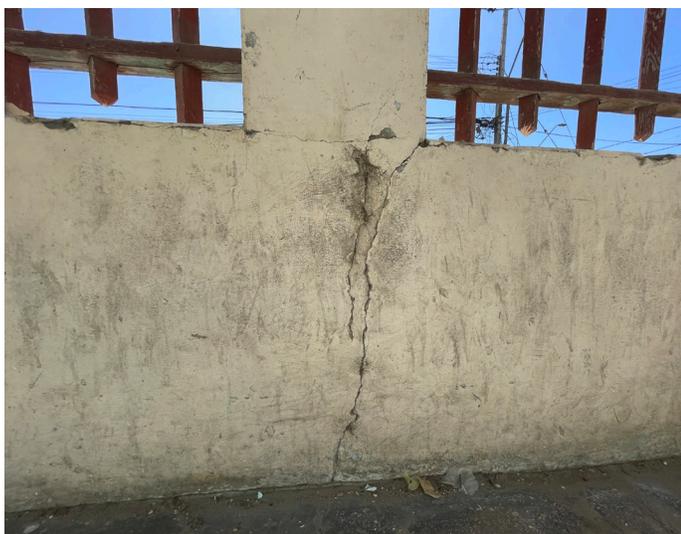
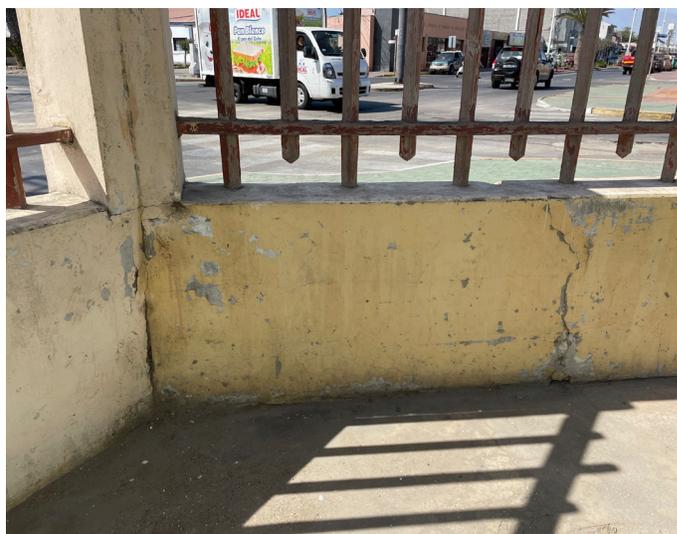
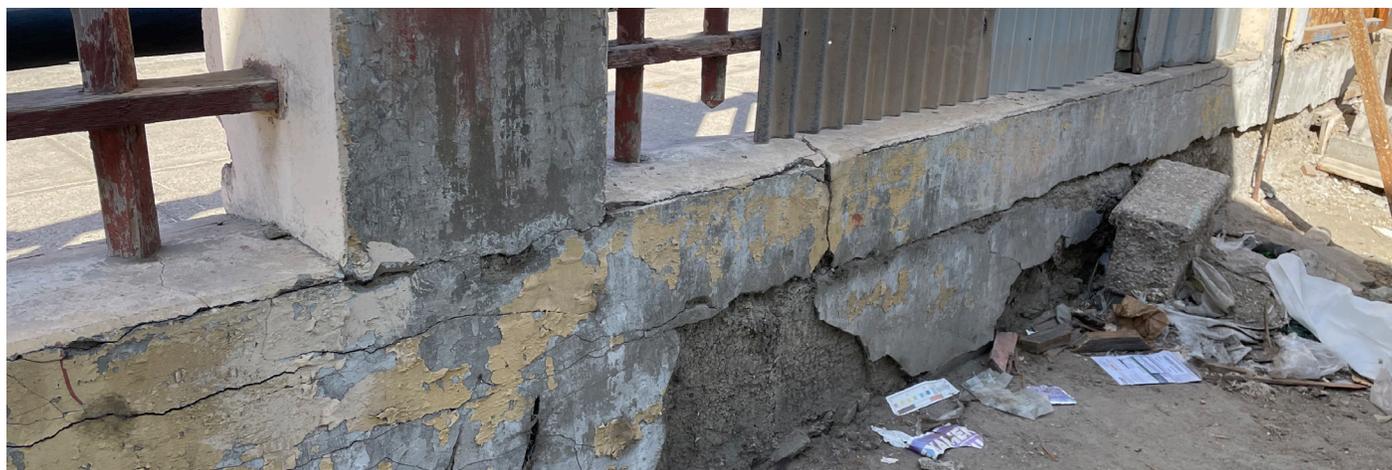
2.3.13. FISURA EN BASE DE PILARES CORRESPONDIENTES AL MURO DE CIERRE DEL PREDIO. SE SUGIERE RETIRAR REVESTIMIENTO PARA EVALUAR PROFUNDIDAD ANTE UN POSIBLE DAÑO ESTRUCTURAL.

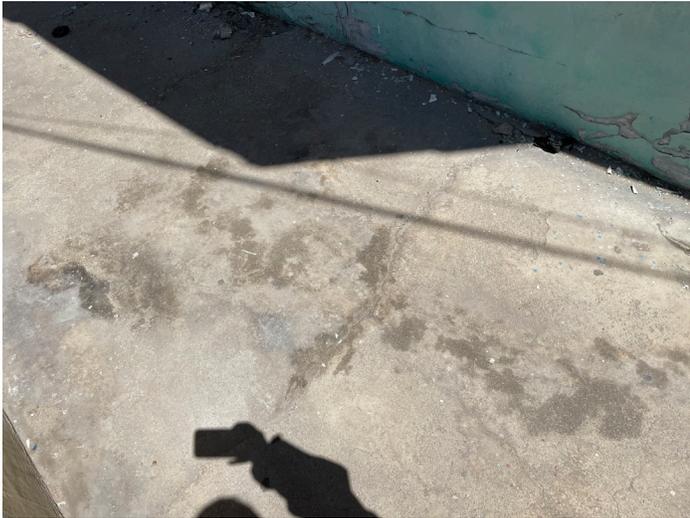
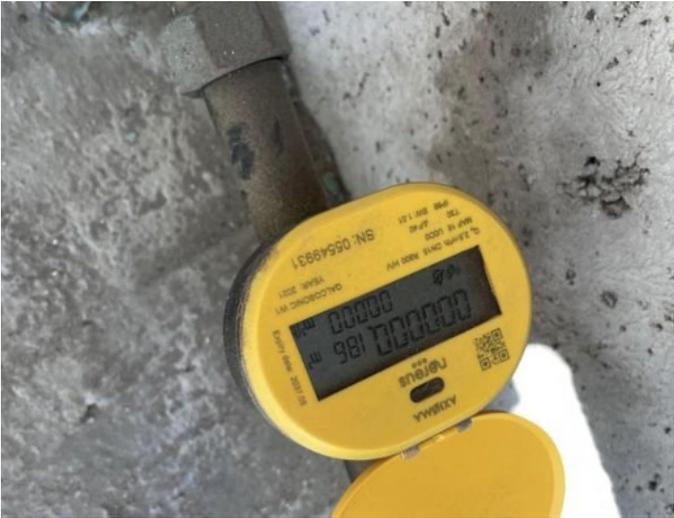
2.3.14. POSIBLE FILTRACIÓN DE AGUA. EN LA PRIMERA IMAGEN SE PUEDEN VER MANCHAS PRESUNTAMENTE DE HUMEDAD, ESTO SUMADO A LA IMAGEN 2 (MEDIDOR CON REGISTRO) Y LAS AFLORACIONES SALINAS SUGIERE QUE PODRÍA HABER UNA FUGA DE AGUA DENTRO DEL CIRCUITO DE AGUA POTABLE.

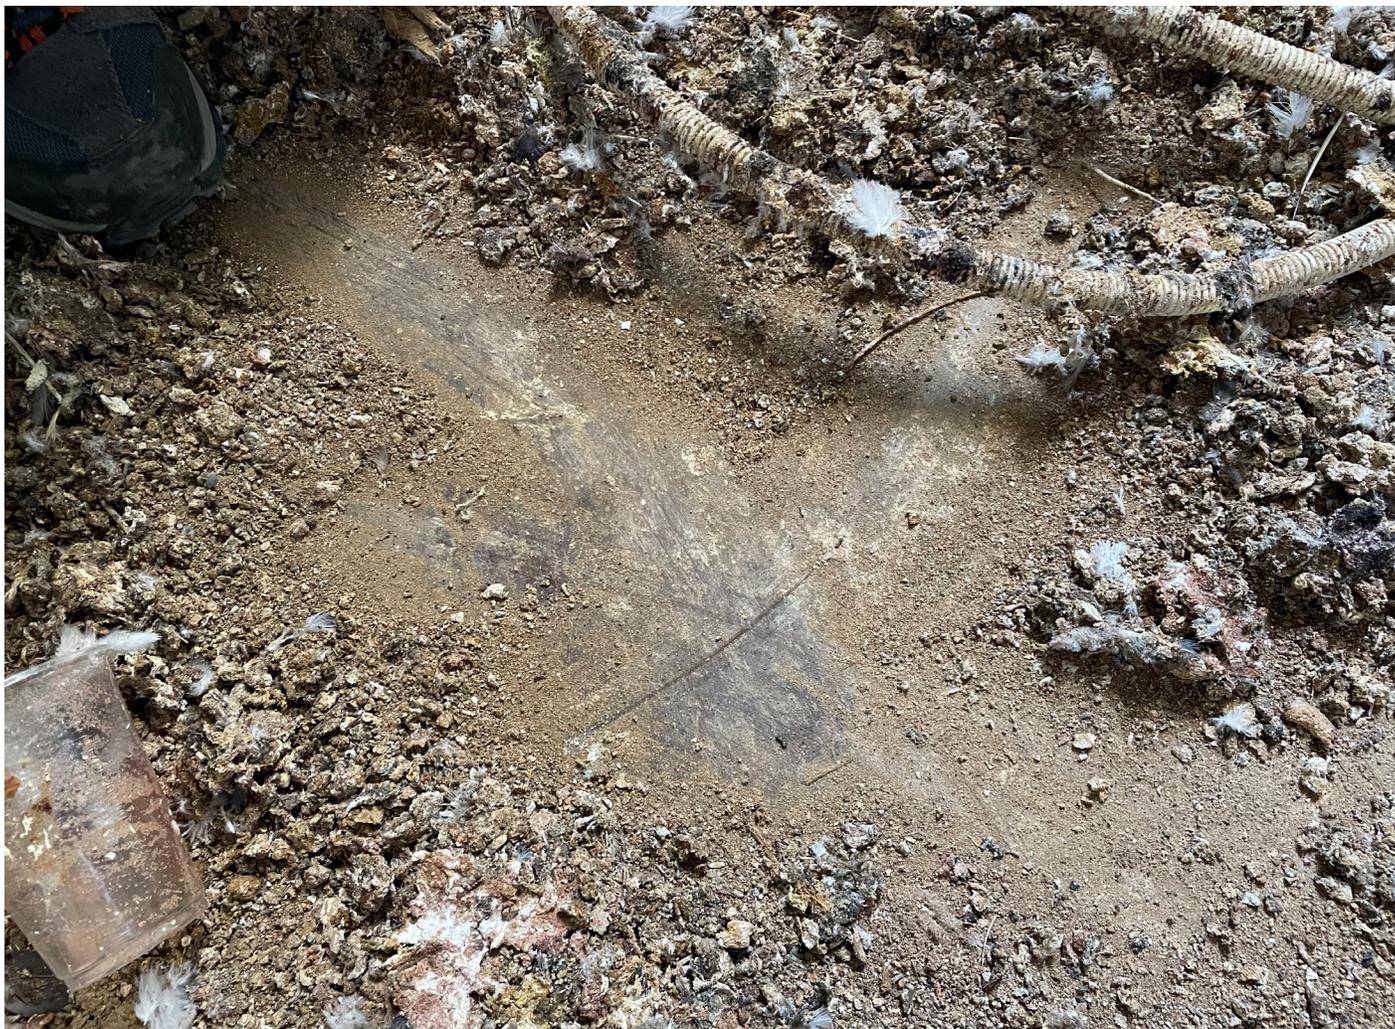
Debajo de los desechos animales, se puede observar que el piso del segundo nivel se encuentra en buen estado de conservación.

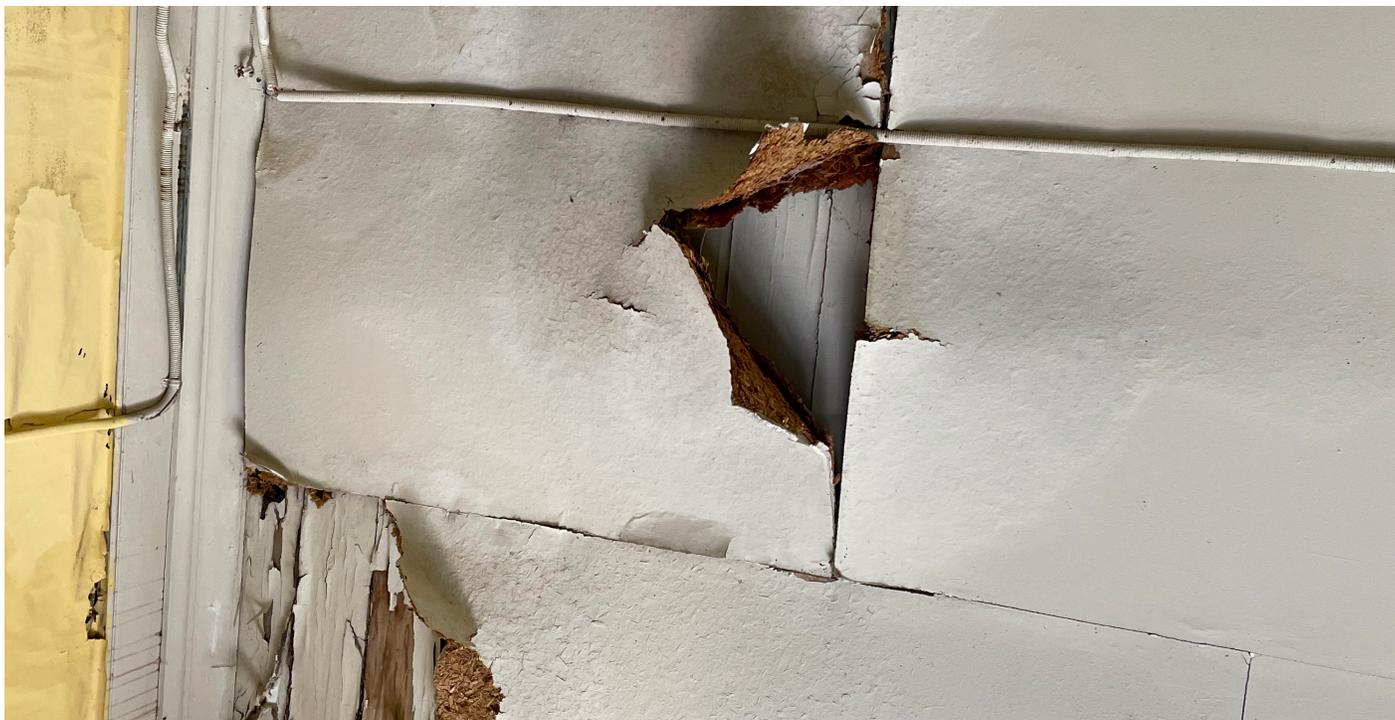
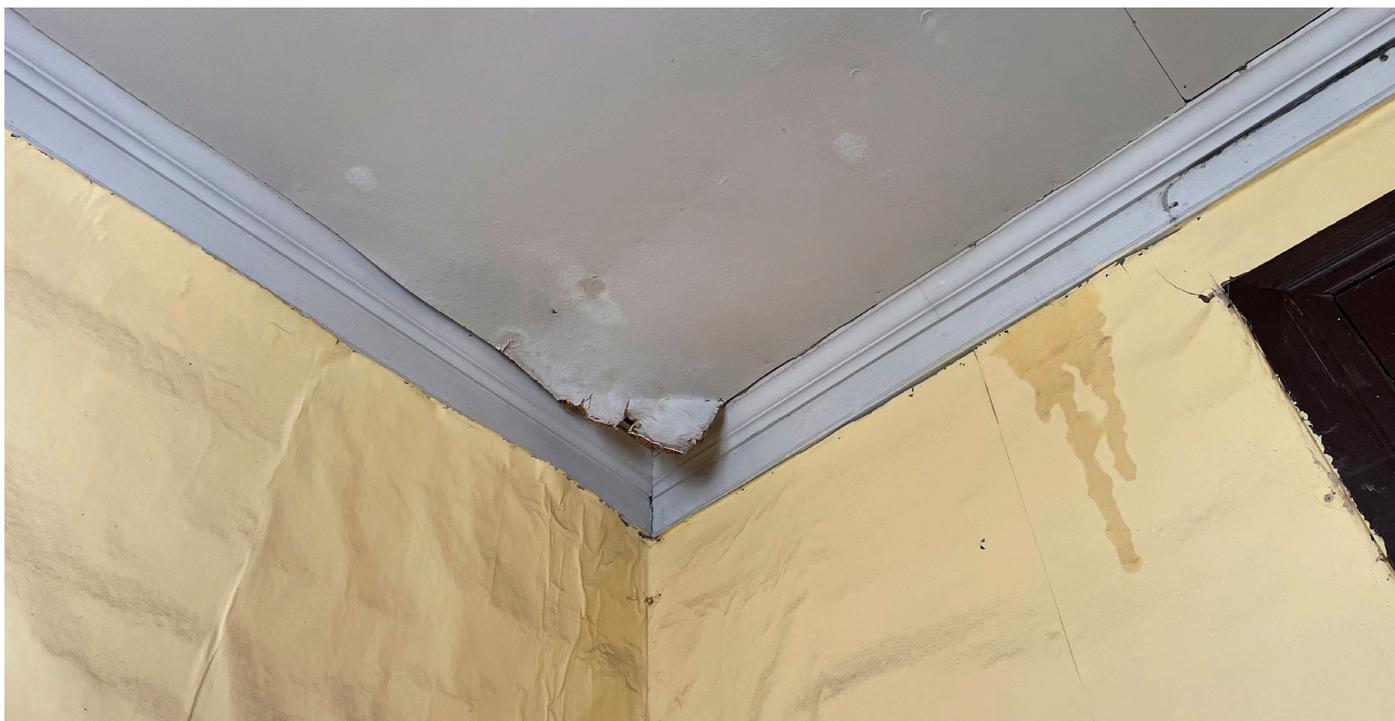
EL CIELO DEL SEGUNDO NIVEL DEL INMUEBLE ESTÁ CONSTRUIDO CON UN CONGLOMERADO, QUE HOY SE CONOCE COMO OSB. ACTUALMENTE ESTÁ AFECTADO POR LA HUMEDAD DE LA ZONA Y SE ENCUENTRA HINCHADO Y PODRIDO.

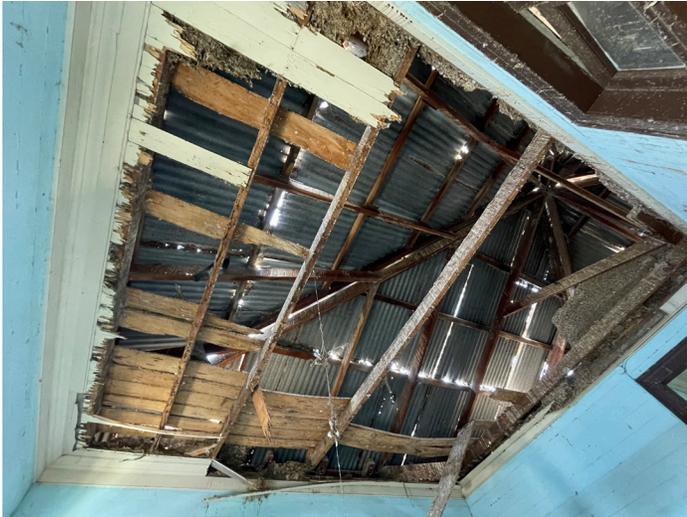
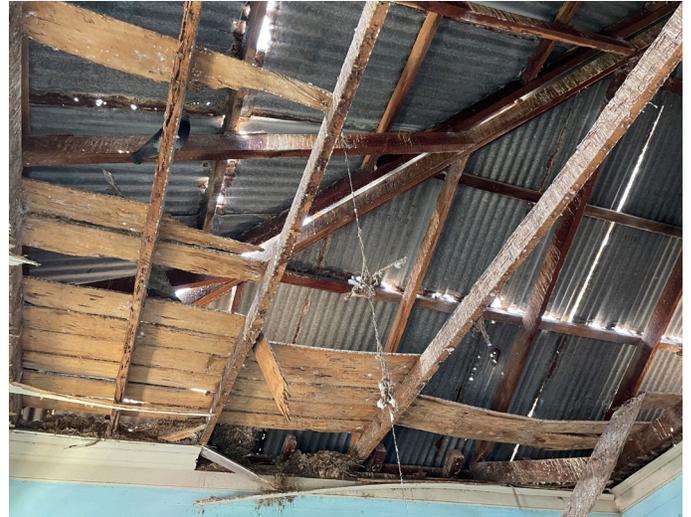
2.7.2. CUBIERTA CON DAÑOS GRAVES E IRREPARABLES.

SE OBSERVA UN EVIDENTE ESTADO DE DETERIORO Y DISCONTINUIDAD EN LOS ELEMENTOS ESTRUCTURALES PRINCIPALES Y SECUNDARIOS, SUMADO AL ESTADO DE OXIDACIÓN DE LAS PLACAS DE ZINC. ALTO RIESGO DE DESPRENDIMIENTO DE ELEMENTOS DE MADERA SOBRE EL ESPACIO DE CIRCULACIÓN Y CONEXIÓN VERTICAL ENTRE NIVELES.

NULA PROTECCIÓN ANTE EL INGRESO DE AVES Y POR CONSECUENCIA, GRAN CANTIDAD DE EXCREMENTO QUE SE TRADUCE EN UNA CARGA MUERTA QUE LA ESTRUCTURA DAÑADA DEBE SOPORTAR.

Para la detención del deterioro y resguardo general del inmueble, es de urgencia el reemplazo de su cubierta, en tanto, permite mitigar los riesgos atmosféricos propios de la zona geográfica, que puedan afectar a la materialidad y estructura. Cabe señalar que, a pesar de los evidentes daños del inmueble producto del paso del tiempo, los cambios de uso programáticos, la escasa mantención y administración, resulta de vital importancia promover una iniciativa que impulse su restauración y rehabilitación. No sólo por su relevancia arquitectónica, sino también por la significancia que tiene a nivel comunitario.

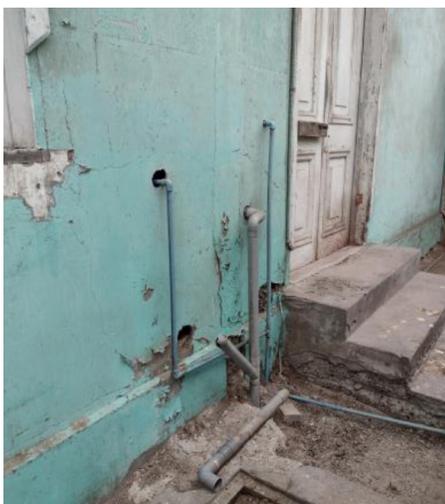
Cañerías hidráulicas inapropiadas, se observa claramente daños asociados a esta intervención irregular y no apropiada a la arquitectura del lugar.

6. Se sugiere que se retiren todos los elementos que no son parte de la historia constructiva del inmueble, dado el daño que provocan, como la mala conservación que presentan. Así como cualquier otro material como cañerías, cableados, maderas y pinturas de mala calidad, entre otras intervenciones.

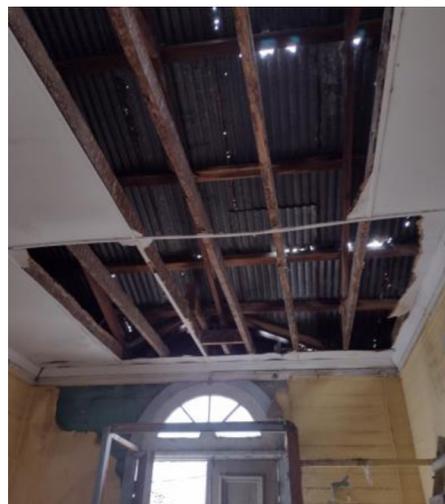
Daño por hidrólisis, sector puerta principal. Se puede observar la pérdida de un cielo falso, construido con materiales modernos, afectados por los flujos hídricos desde la techumbre.

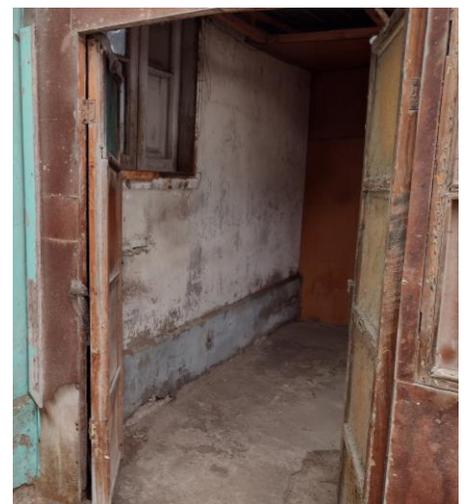
Construcción irregular adosada al inmueble, se puede inferir que esta construcción deja ver pinturas en el muro anteriores a esta intervención.

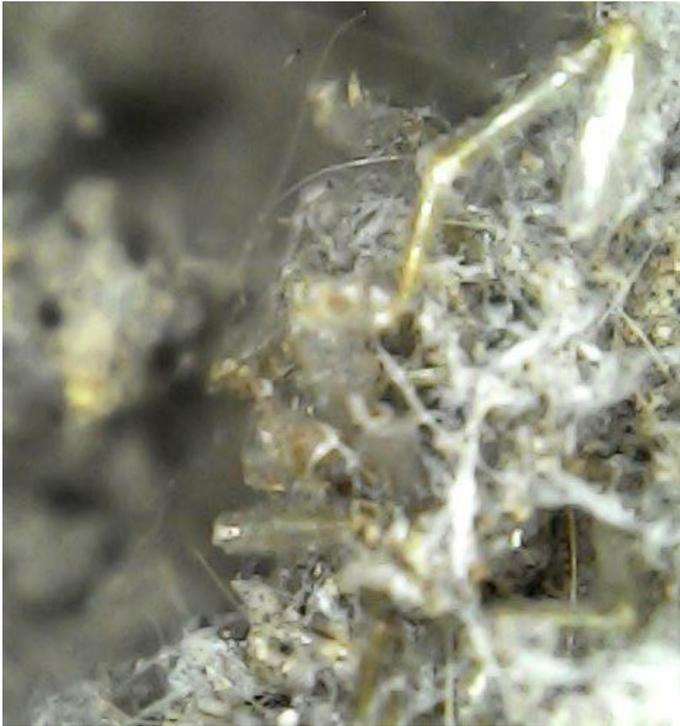
Degradación de madera por hongo de pudrición y ataque zonificado de xilófago 17.

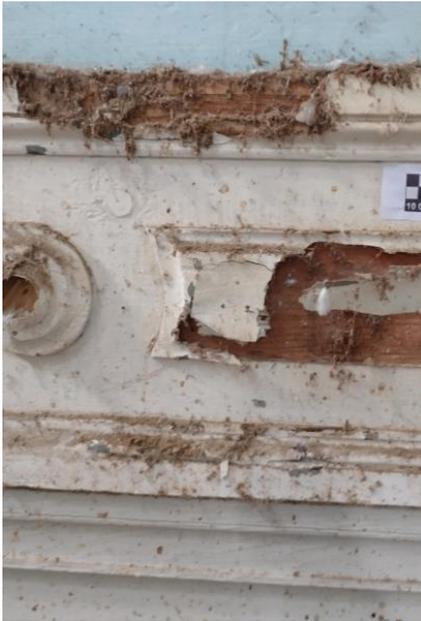
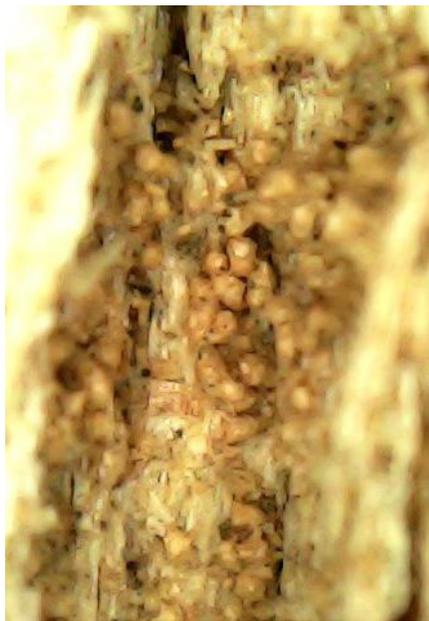
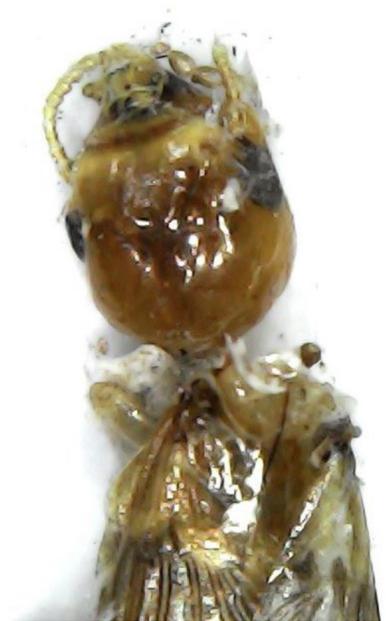
Detalles de sección del ornamento escalera, deyecciones de xilófago, trazas de individuo encontrado (ninfa) del tipo Walker.

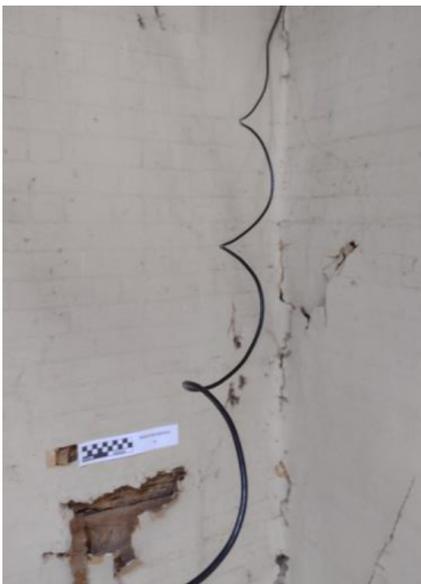
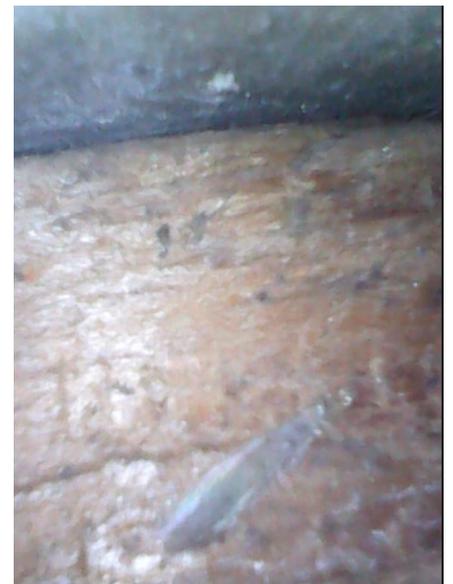
Detalles de sección del ornamento escalera, deyecciones de xilófago, trazas de individuo encontrado (ninfa) del tipo Walker.

Registros de endoscopía al interior de tabique, muestra presencia de larva y ninfa al interior del muro afectado por xilófagos.

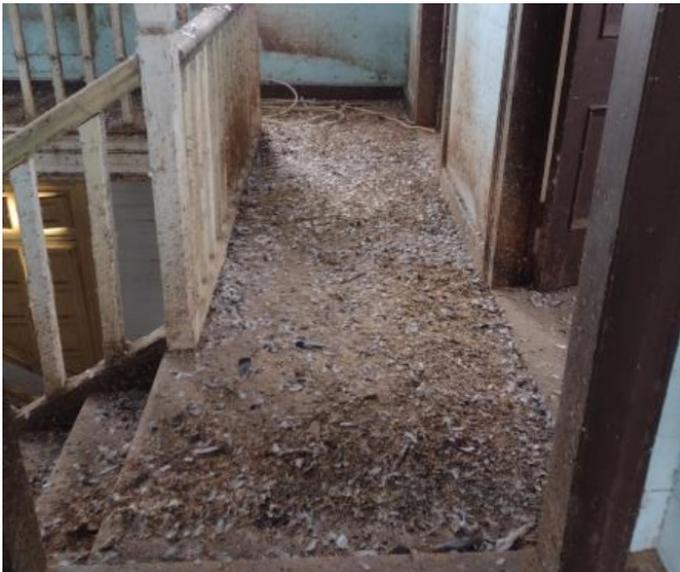
Registro general de pasillo segundo piso caja escala con acumulaciones de residuos.

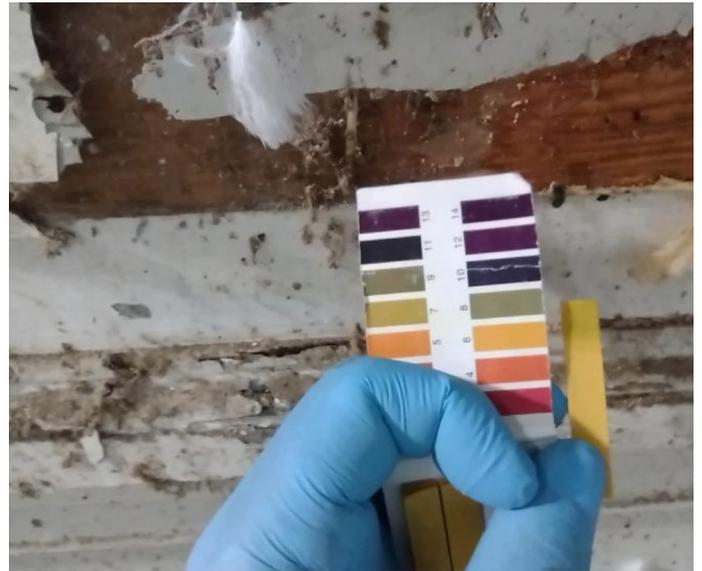
Registros de medición de PH sobre área afectada por fecas, se observa alta acidez PH 1.

3. De la misma manera todas las maderas de las áreas expuestas a fecas de aves y otras deposiciones orgánicas muestran acidificación, que claramente contribuye tanto a su deshidratación, como a otros deterioros laminares de la madera.

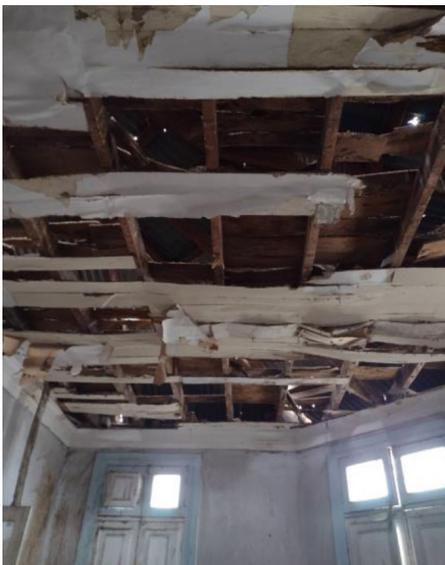
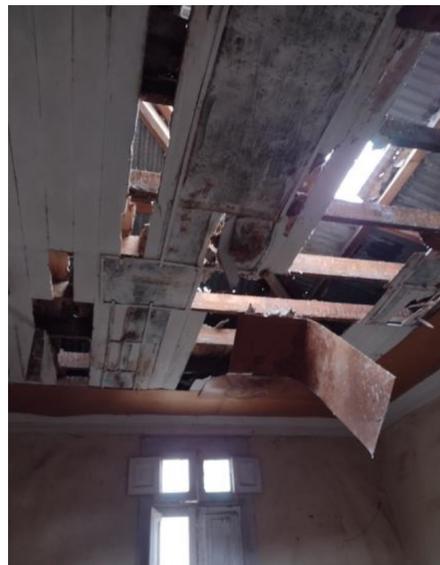
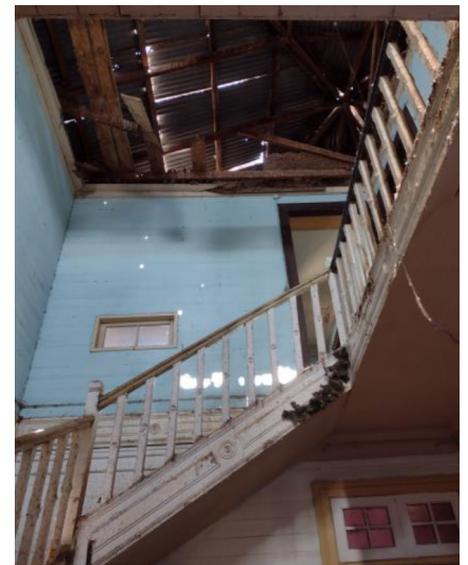
Dentro del inmueble se identifican otros elementos de madera afectados significativamente llegando a estar fuera del rango de estabilidad general. Dentro de estos se reconoce la cubierta o la techumbre, la cual presenta daños de gran magnitud y

gravedad, siendo al menos tres secciones críticas y responsables de gran parte de los deterioros mencionados dentro del presente informe. Es imperativo tomar medidas inmediatas ya que de no llevar a cabo estas intervenciones correctivas o paliativas, se seguirá comprometiendo la estabilidad material del inmueble.

Detalle de secciones de techumbre donde la pérdida de elementos está generando intemperismo, provocando daños por humedad, exposición ambiental, presencia de aves y acumulaciones bióticas.

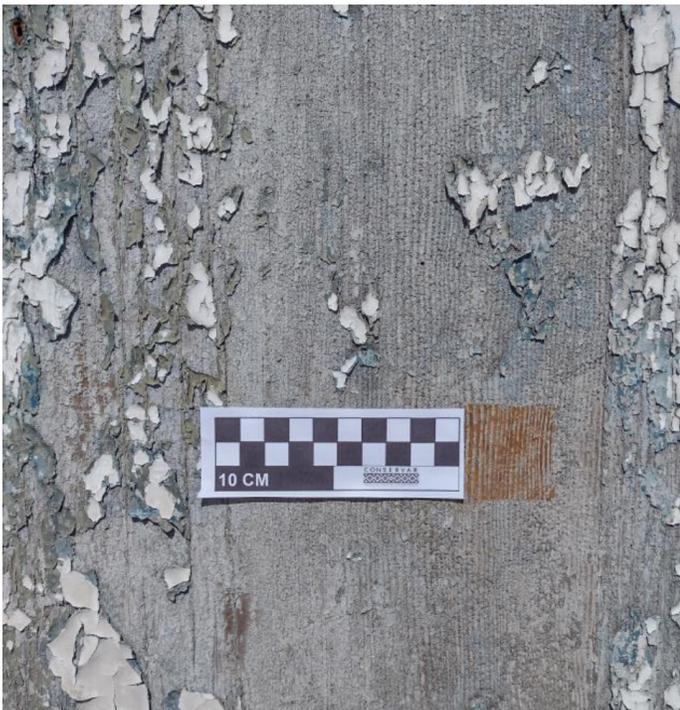
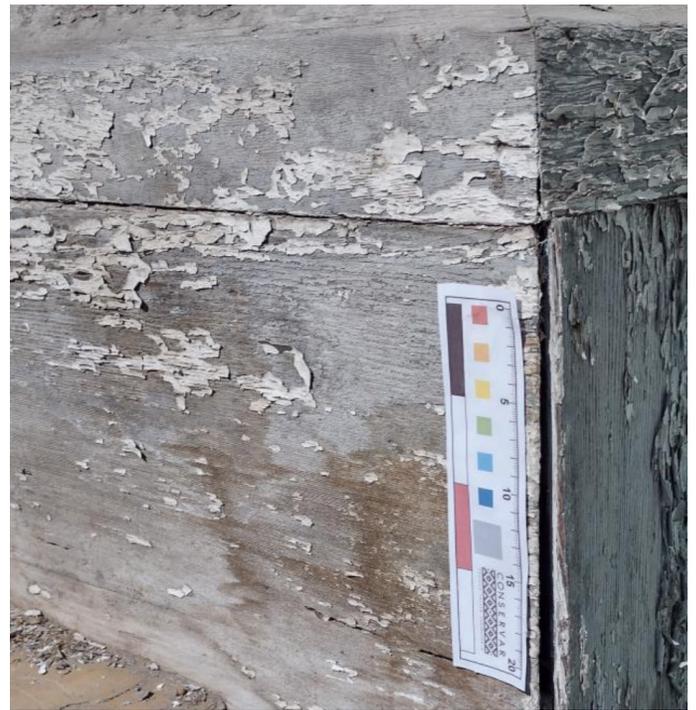
Alteraciones de elementos de madera en fachada, dado la exposición a los UV – IR se observan fotodegradación, desfibramiento, pandeos y alabeos de los materiales.

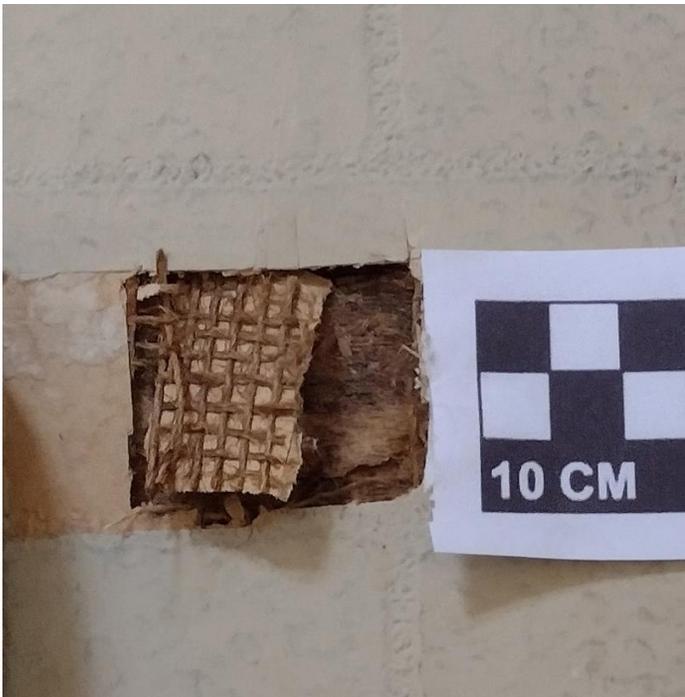
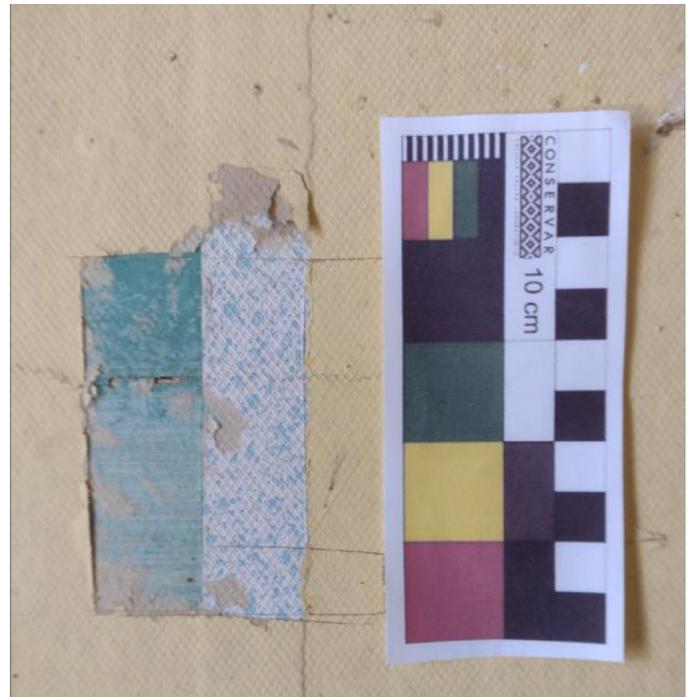
Material textil en tabiques y soportes de terminación de papeles murales, se evidencia la alteración y daños expresados en el informe.

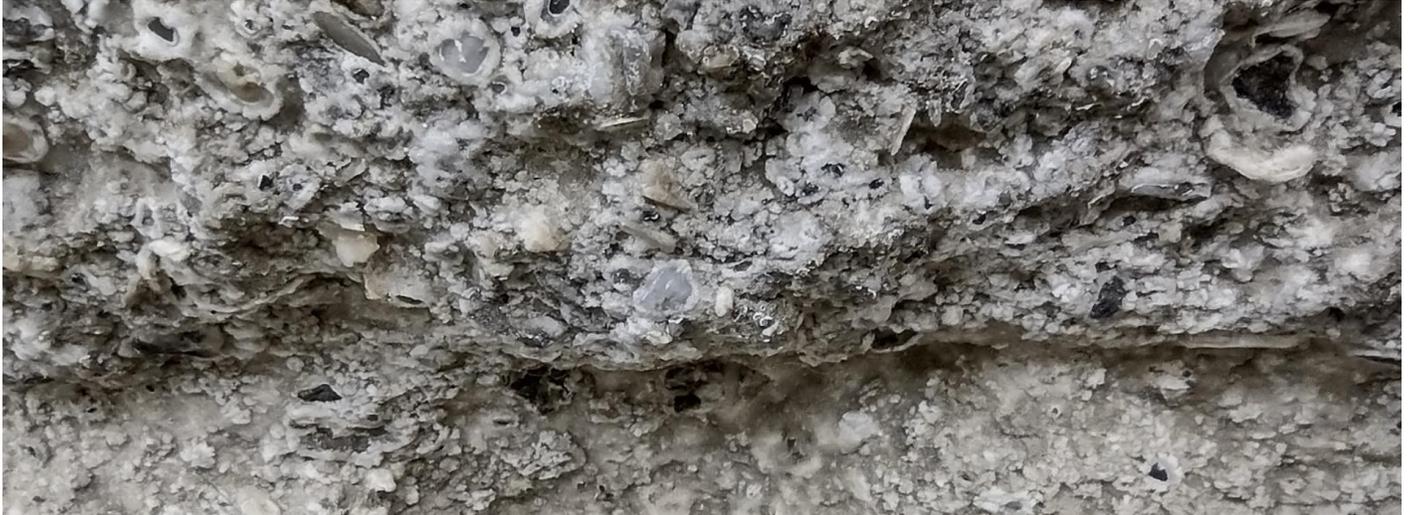
Detalle de mortero zócalo, patio posterior. Se puede observar la composición de cargas materiales diversas en la mezcla, alta acumulación de conchas de moluscos y otras sales y carbonatos.
