EX JUZGADO **DE MEJILLONES**

Región de Antofagasta

**PROCULTURA
FUNDACIÓN**

LEVANTAMIENTO ARQUITECTÓNICO CRÍTICO JUZGADO DE SUBDELEGACIÓN		
SÍMBOLOS Referencias

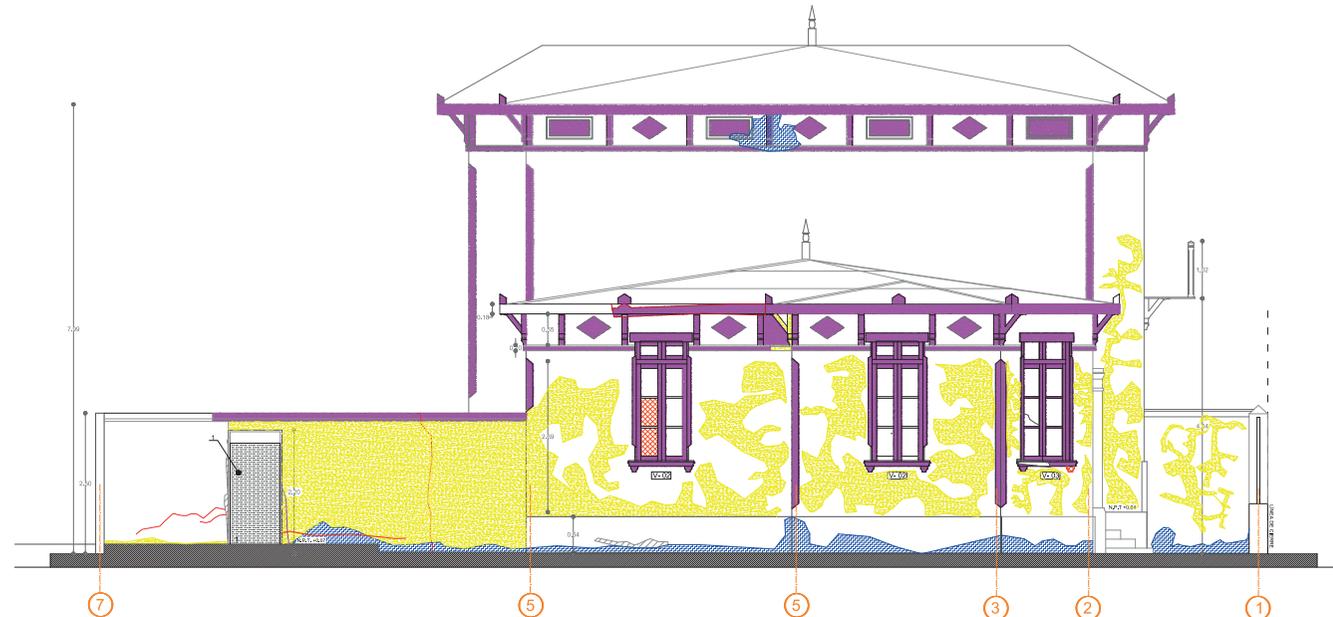
ELEVACION PONIENTE
ESC: 1:50

ELEMENTO	MATERIALIDAD	DE ACCIÓN DIRECTA O EXTERNA		DAÑOS DE ACCIÓN INDIRECTA O INTERNA						GRAVEDAD	OBSERVACIONES	
		HUMEDAD	AGENTE BIOTICO	AGENTE ANTROPICO	MECANICO		QUIMICO		FISICO			
					FELTA O GRIETA	DEPLAZAMIENTO O DEFORMACION	LAGUNA O HONGOS EN EL MANTENIMIENTO	CONDICION O INFECCION	EROSION O MANCHAS			EROSION O DESCASCAMIENTO
Muro	Talavera de madera (Alto de agua o Puro riesgo, humedad, Abertura con tiempo)	█			█	█	█	█	█	█	1	Revolvemento exterior de hormigón con descascamiento de pintura y erosión, producto de agentes atmosféricos y falta de mantenimiento. Muros en estado de riesgo en parte baja del muro. Debido por humedad exterior. Prtesis estéticas.
Cubierta	En platabanda, (tejas de cinc acanalado) con pendientes.				█	█	█	█	█	█	2	Daño de material de cubierta, Corrosión del metal original, daño producido por focos de pintura y problemas de humedad, piezas faltantes.
Puertas y Ventanas	Madera (pero riesgo) pintada			█			█	█	█	█	2	Erosión, descascamiento de capa pictórica y manchas, producto de agentes atmosféricos, y falta de mantenimiento. Elementos faltantes y pintura quitada en marcos de ventanas, y vidrios.

Tapacán, cornisas y ornamentos	Madera pintada						█	█	█	█	2	Suciedad evidente de la capa pictórica superficial. Producto de agentes atmosféricos y falta de mantenimiento.

PRÓTESIS ESTÉTICAS
Las pinturas en el caso de la edificación muestran problemas de funcionalidad. Es que genera la corrosión de metales metálicos que en este caso no difiere con la estética del edificio original y se encuentran en evidente estado de deterioro.

Nº 1 Pintura de madera, superpuesta en marcos de puertas. En mal estado y no conservada.

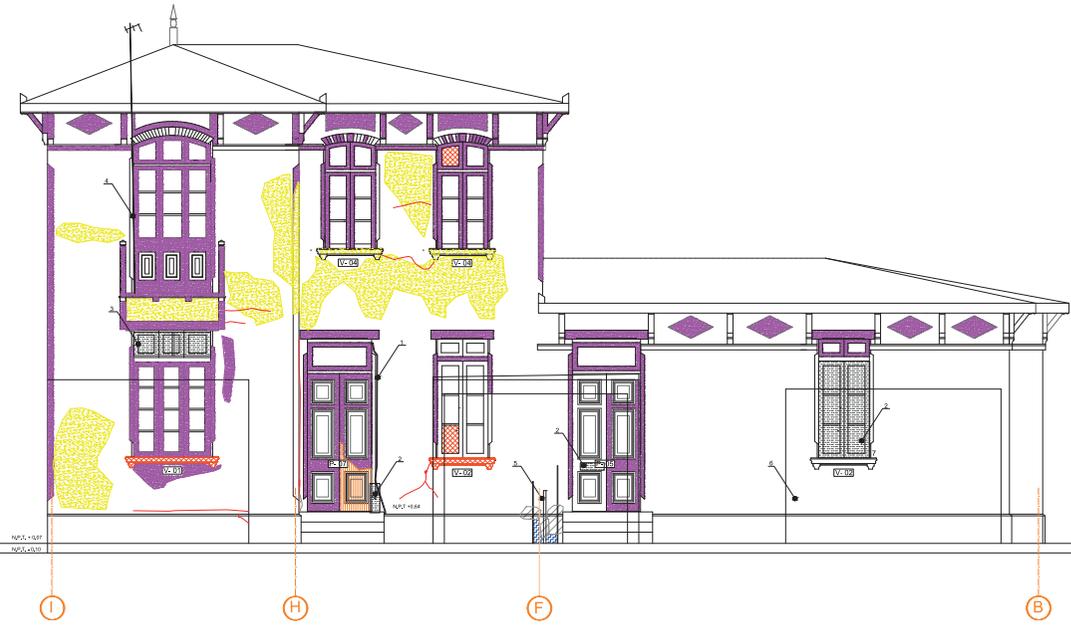
ELEVACION SUR
ESC: 1:50

ELEMENTO	MATERIALIDAD	DE ACCIÓN DIRECTA O EXTERNA		DAÑOS DE ACCIÓN INDIRECTA O INTERNA						GRAVEDAD	OBSERVACIONES	
		HUMEDAD	AGENTE BIOTICO	AGENTE ANTROPICO	MECANICO		QUIMICO		FISICO			
					FELTA O GRIETA	DEPLAZAMIENTO O DEFORMACION	LAGUNA O HONGOS EN EL MANTENIMIENTO	CONDICION O INFECCION	EROSION O MANCHAS			EROSION O DESCASCAMIENTO
Muro	Talavera de madera (Alto de agua o Puro riesgo, humedad, Abertura con tiempo)	█			█	█	█	█	█	█	1	Revolvemento exterior de hormigón con agujeros, descascamiento de pintura y erosión, producto de agentes atmosféricos y falta de mantenimiento. Agujeros en zonas de edificación en parte baja del muro. Debido por humedad exterior. Prtesis Estéticas.
Cubierta	En platabanda, (tejas de cinc acanalado) con pendientes.				█	█	█	█	█	█	2	Daño de material de cubierta, Corrosión del metal original, daño producido por focos de pintura y problemas de humedad, piezas faltantes.

Puertas y Ventanas	Madera (pero riesgo) pintada			█			█	█	█	█	2	Erosión, descascamiento de capa pictórica y manchas, producto de agentes atmosféricos, y falta de mantenimiento. Elementos faltantes y pintura quitada en marcos de ventanas, y vidrios.
Tapacán, cornisas y ornamentos	Madera pintada						█	█	█	█	2	Suciedad evidente de la capa pictórica superficial. Producto de agentes atmosféricos y falta de mantenimiento.

PRÓTESIS ESTÉTICAS
Las pinturas en el caso de la edificación muestran problemas de funcionalidad. Es que genera la corrosión de metales metálicos que en este caso no difiere con la estética del edificio original y se encuentran en evidente estado de deterioro.

Nº 1 Cubierta de concreto, en mal estado y mal realizada.

Nº 2 Tejas de madera que cubre faltante de marcos de puertas, de ventanas.

Nº 3 Malla antirrayos, en mal estado y mal realizada.

Nº 4 Elemento metálico para sostener vidrios.

Nº 5 Cubiertas de agua sobre puertas y mal realizadas.

Nº 6 Edificación Sur (pasadero) de albañilería de bloques de hormigón y talavera de madera en mal estado.

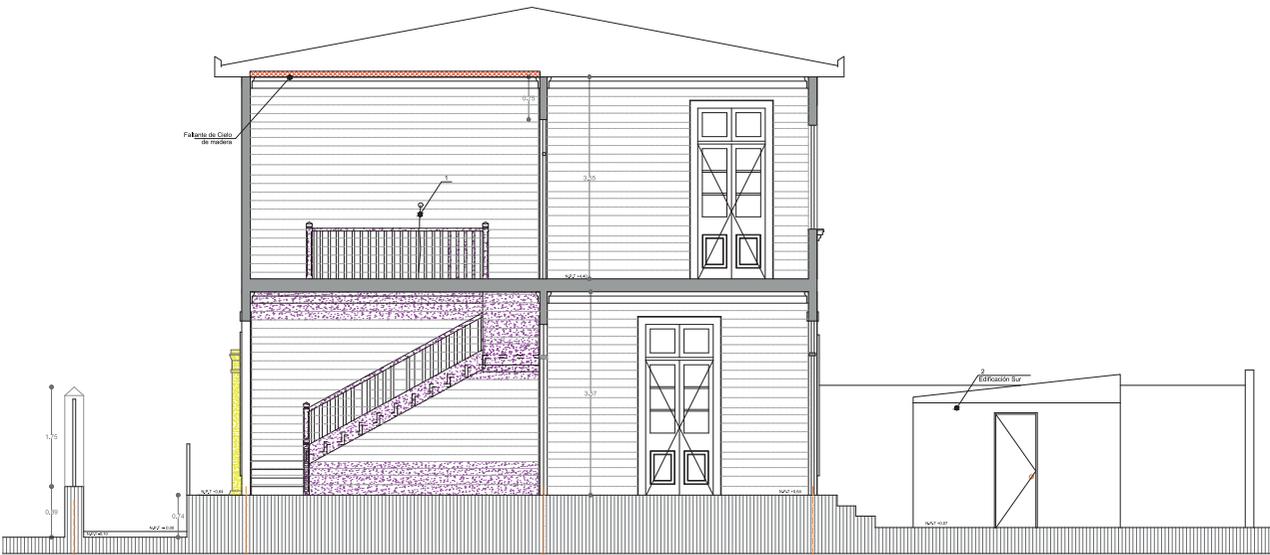
CORTE B-B / ELEVACIÓN EJE G
ESC: 1:50

ELEMENTO	MATERIALIDAD	DE ACCIÓN DIRECTA O EXTERNA		DAÑOS					GRAVEDAD	OBSERVACIONES	PRÓTESIS ESTÉTICAS	
		HUMEDAD	AGENTE QUÍMICO	MECANICO	DEFORMACIÓN	AGRIETAMIENTO	LAGUNA (huecos o roturas)	CORROSIÓN				EROSIÓN
Muros	Taladro de madera (Atado de madera o Pivo original), Revestimiento perlas.									1	Revestimiento exterior de hormigón con algunas fisuras, descascamiento de pintura y erosión, producto de agentes atmosféricos y falta de mantenimiento. Lagunas en entado, Prótesis Estéticas.	Nº 1 Cambio de conexión eléctrica (almacenamiento), en mal estado y mal instalado.
Estructura Techumbre	Madera (para original) perlas.									2	Suciedad existente, estructura de madera y pintura, con suciedad superficial y depósitos orgánicos producto de la falta de mantenimiento, pasos fallidos.	Nº 2 Edificación Sur (protección) de albañilería de bloques de hormigón y vitreaques de madera en mal estado.
Cielos	Madera perlas.									2	Suciedad existente de la capa pintada superficial. Desaparecidos y faltantes en cada sobre capa escudo.	Nº 3 Nº 4 Nº 5 Nº 6

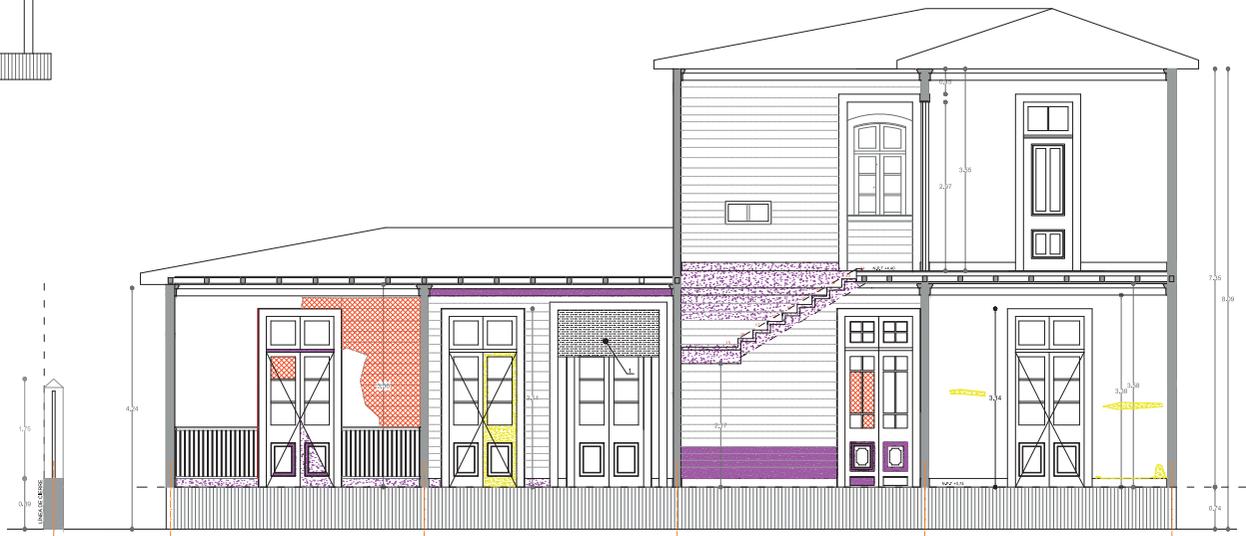
CORTE A-A / ELEVACIÓN EJE 4
ESC: 1:50

ELEMENTO	MATERIALIDAD	DE ACCIÓN DIRECTA O EXTERNA		DAÑOS					GRAVEDAD	OBSERVACIONES	PRÓTESIS ESTÉTICAS	
		HUMEDAD	AGENTE QUÍMICO	MECANICO	DEFORMACIÓN	AGRIETAMIENTO	LAGUNA (huecos o roturas)	CORROSIÓN				EROSIÓN
Muros	Taladro de madera (Atado de madera o Pivo original), Revestimiento perlas.									1	Revestimiento de revestido interior con albañilería, en mal estado. Suciedad sobre revestimiento de depósitos orgánicos en puertas, escalera y muro capa escudo. Faltantes en cielo. Desaparecidos por un vano puerta, Prótesis Estéticas.	Nº 1 Faltante de madera que cubre y tapa muro de vano de puerta.
Escalera	Madera perlas.									2	Suciedad existente, estructura de madera y pintura, con suciedad superficial y depósitos orgánicos producto de la falta de mantenimiento, pasos fallidos.	Nº 2 Nº 3 Nº 4 Nº 5 Nº 6
Puertas y Ventanas	Madera (para original) perlas.									2	Erosión, descascamiento de capa pintada y manchas, producto de agentes atmosféricos, y falta de mantenimiento. Albañilería faltante y pintura quemada en marco de ventana, y celosía. Prótesis estéticas.

Comisas	Madera perlas.									2	Suciedad existente de la capa pintada superficial. Producto de agentes atmosféricos y falta de mantenimiento.

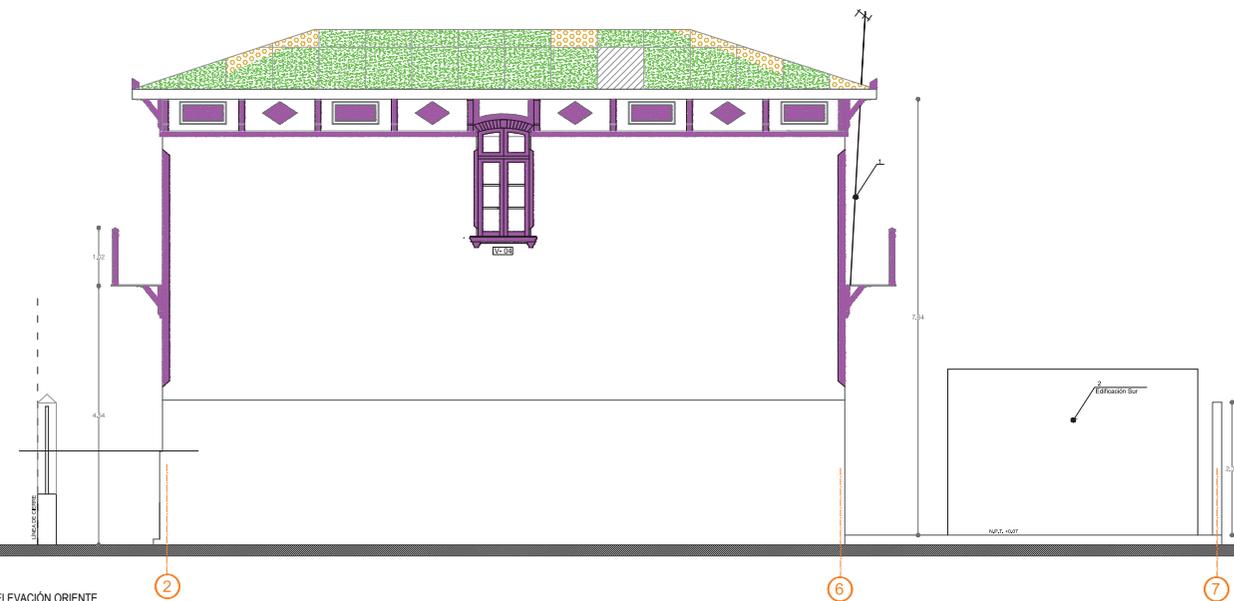
ELEVACIÓN ORIENTE
ESC: 1:50

ELEMENTO	MATERIALIZAD	DAÑOS										GRAVEDAD	OBSERVACIONES
		DE ACCIÓN DIRECTA O EXTERNA		DE ACCIÓN INDIRECTA O INTERNA				FÍSICO					
		HUMEDAD	AGENTE BIÓTICO	AGENTE ANTROPICO	FORMA ORETA	DESAGÜE, ASIENTAMIENTO, DEFORMACIONES	LAGUNAS (SARROSA, HUMEDAD, INUNDACION, DESPRENDIMIENTO)	COMISION DE MATERIALES	CONDICION DE ASENTAMIENTO	CONDICION DE DESGASTO	CONDICION DE DESGASTO		
Muro	Talabartera de madera (Abeto Douglas y Pino negro), revestido al exterior con hormigón.											1	Revestimiento exterior de hormigón con descascaramiento de pintura y erosión, producto de agentes atmosféricos y falta de mantenimiento.
Cubierta	Fa galvanizada, láminas de zinc recubiertas con epoxi.											2	Oxidación del material de cubierta. Corrosión del material original, daño producido por hojas de palmeras y problemas de humedad, gases ácidos.
Ventana	Madera (pino orange) pintada											2	Descascaramiento de capa pintada y manchas, producto de agentes atmosféricos, y falta de mantenimiento.

Tapacán y ornamentos	Madera pintada											2	Suciedad existente en la capa pintada superficial. Producto de agentes atmosféricos y falta de mantenimiento.

PRÓTESIS ESTÉTICAS
Los cambios en el uso de la edificación crean problemas de funcionalidad. En que genera la necesidad de nuevas soluciones que en este caso no se relacionan con el material original y se encuentran en evidente estado de deterioro.

Nº 1: Antena más instalada, que afecta la imagen estética del edificio.
Nº 2: Edificación Sur (posterior) de abalorio de bloques de hormigón y talabartera de madera en mal estado.

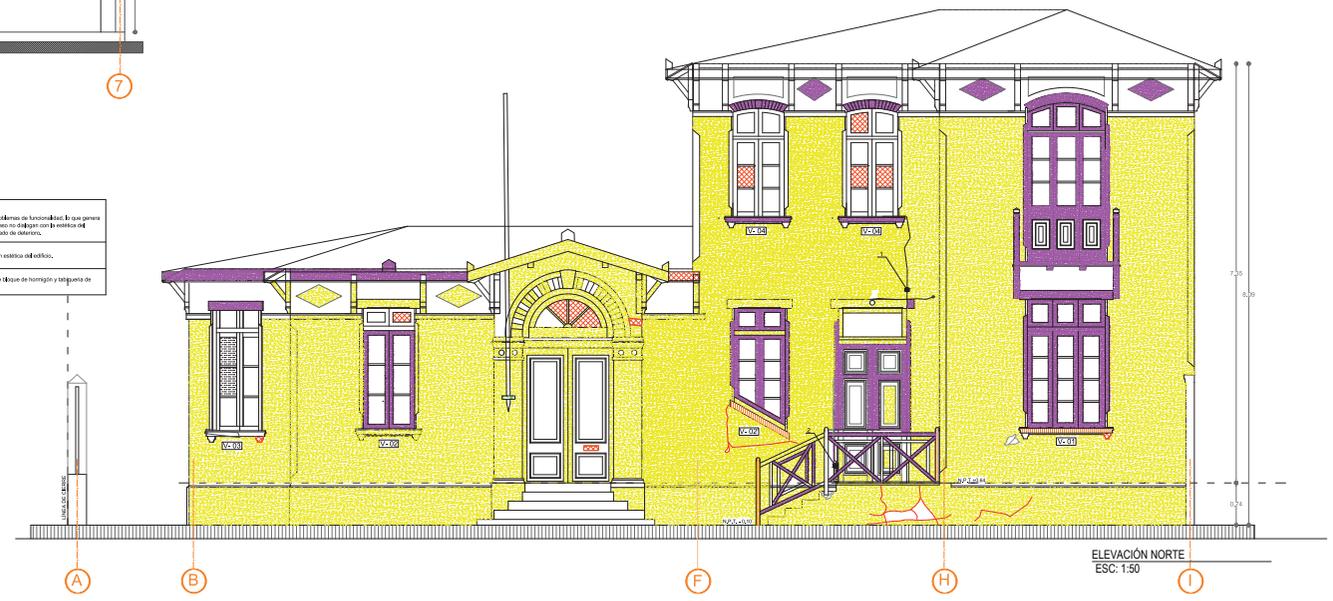
ELEVACIÓN NORTE
ESC: 1:50

ELEMENTO	MATERIALIZAD	DAÑOS										GRAVEDAD	OBSERVACIONES	PRÓTESIS ESTÉTICAS
		DE ACCIÓN DIRECTA O EXTERNA		DE ACCIÓN INDIRECTA O INTERNA				FÍSICO						
		HUMEDAD	AGENTE BIÓTICO	AGENTE ANTROPICO	FORMA ORETA	DESAGÜE, ASIENTAMIENTO, DEFORMACIONES	LAGUNAS (SARROSA, HUMEDAD, INUNDACION, DESPRENDIMIENTO)	COMISION DE MATERIALES	CONDICION DE ASENTAMIENTO	CONDICION DE DESGASTO	CONDICION DE DESGASTO			
Muro	Talabartera de madera (Abeto Douglas y Pino negro), revestido al exterior con hormigón.											1	Revestimiento exterior de hormigón con algunas fisuras, descascaramiento de pintura y erosión, producto de agentes atmosféricos y falta de mantenimiento. Lugares en erosión, Pinturas dañadas.	Nº 1: Cables de conexión eléctrica, en mal estado y mal instalados.
Cubierta	Fa galvanizada, láminas de zinc recubiertas con epoxi.											2	Oxidación del material de cubierta. Corrosión del material original, daño producido por hojas de palmeras y problemas de humedad, gases ácidos.	Nº 2: Talabartera de madera que cubre falda de marcos de ventanas.

Puertas y Ventanas	Madera (pino orange) pintada											2	Erosión, descascaramiento de capa pintada y manchas, producto de agentes atmosféricos, y falta de mantenimiento. Elementos dañados y piezas quebradas en marcos de ventanas, y vidrios. Pruebas estéticas.	Nº 3: Nº 4: Nº 5: Nº 6:
Tapacán, cornisas y ornamentos	Madera pintada											2	Suciedad existente en la capa pintada superficial. Producto de agentes atmosféricos y falta de mantenimiento.	Nº 7:
