Restauración y puesta en valor de Carros ferroviarios Cerro Blanco

**INFORME DEL PROCESO DE RESTAURACIÓN Y
PUESTA EN VALOR DE CARROS FERROVIARIOS CERRO BLANCO**

Responsable del proyecto: Fundación ProCultura

Período de ejecución: Enero a Mayo 2022

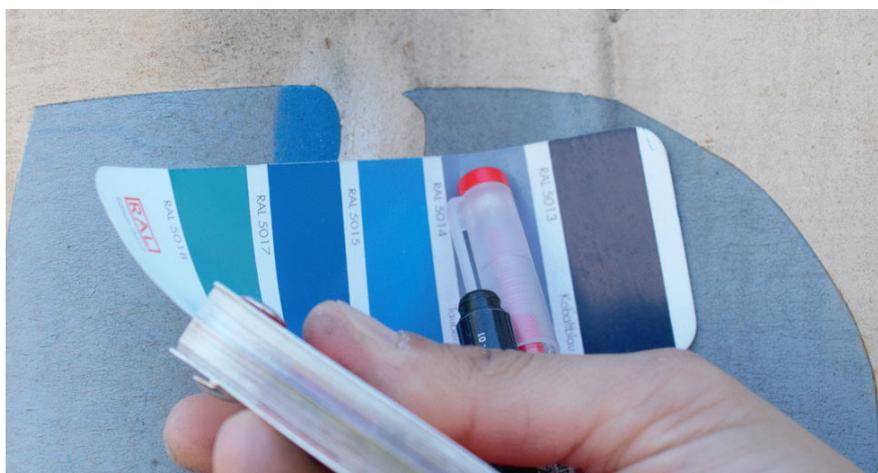
Ilustración 14 - Obtención de colores mediante el uso de cartilla RAL, luego de un suave pulido se logra revivir el color observado, posterior a esto se envían los códigos de color para ser igualados por el fabricante de pintura.

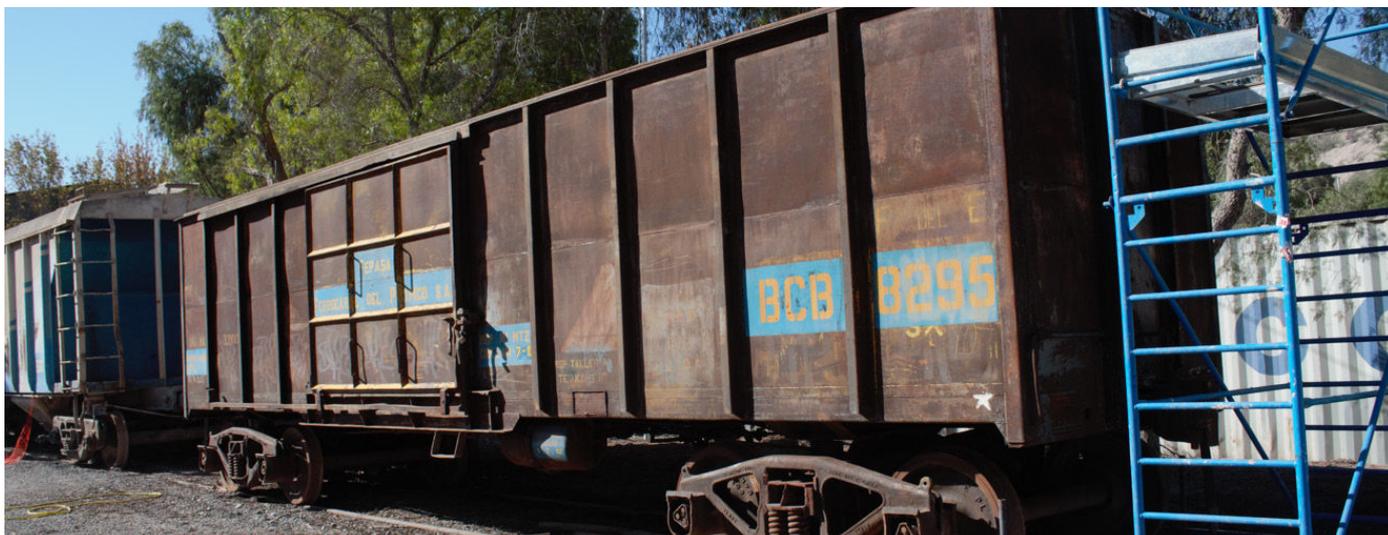
Ilustración 19 - Carro bodega después del lavado con agua a presión.

Luego de un proceso de evaluación se trazó la hoja de ruta para estabiliza la pieza, este proceso corresponde básicamente a detener el proceso de deterioro presente en la pieza, mediante el uso de diferentes técnicas de limpieza, tanto química como mecánica.

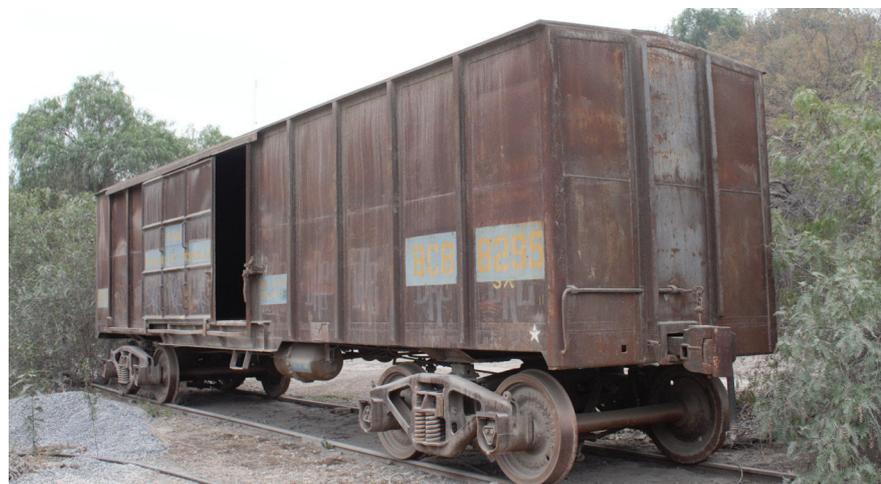
Ilustración 21 - Carro bodega en Cerro Blanco durante la primera visita. Septiembre 2021.

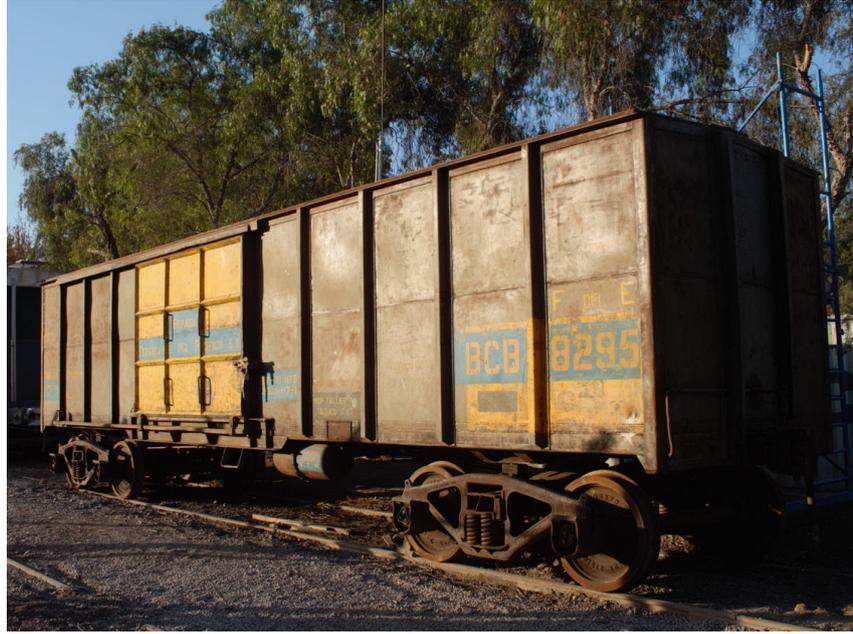
Ilustración 22 - Carro completamente lijado en su estructura.

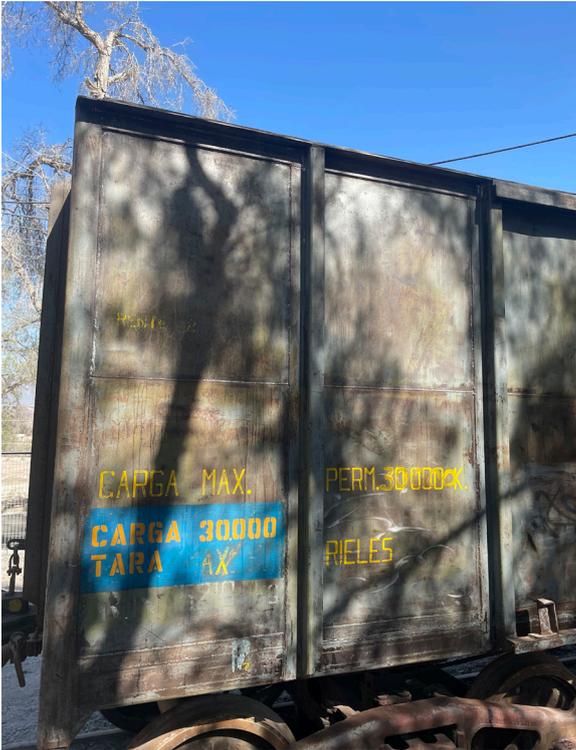
Ilustración 23 - Carro bodega con decapante aplicado.

Una vez se ha completado el proceso de lijado mecánico sigue la etapa de neutralización del oxido, esto se hace mediante el uso de un químico fosfatizante/decapante soluble en agua, este producto convierte los óxidos de fierro existente en la superficie del hierro o acero en sales insolubles del ácido fosfórico, las que inhiben la corrosión y mejoran la adherencia de la capa de pintura, asegurando una buena protección del metal.

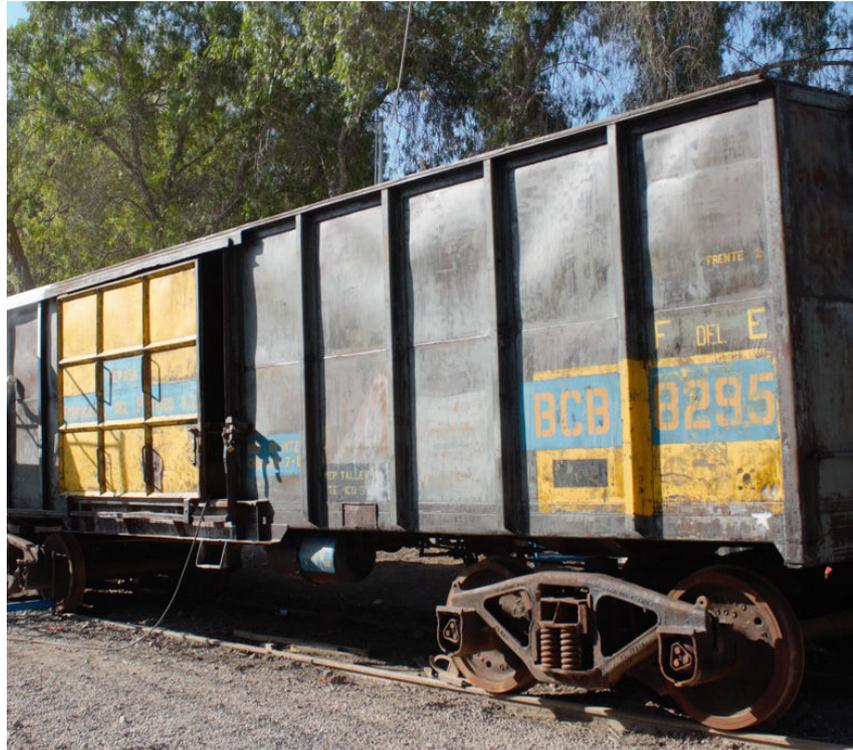
Ilustración 24 - Carro bodega con decapante aplicado en su totalidad.

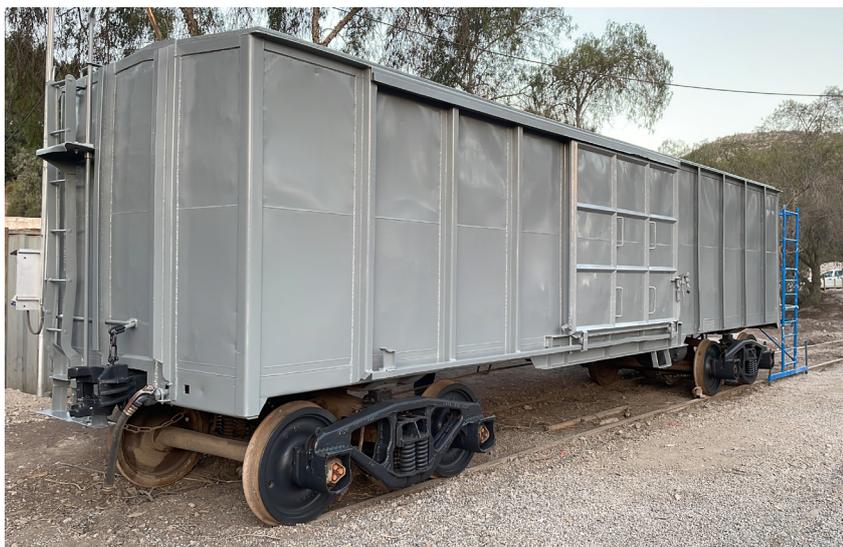
Ilustración 27 - Carro bodega completamente pintado en color gris, correspondiente a RAL-7046 Telegrey2.

Esto considera que el carro debe ser totalmente gris, según plano N°14.743 del 30/03/1960 y nomenclatura de los FFCC del E grupo 92, color Gris Carro, correspondiente a RAL-7046 Telegrey 2. Los rótulos en tanto, para tara y carga del equipo en Amarillo Rey, correspondiente a RAL-1037 Sonnegelb, además los estribos del carro serán pintado en el mismo color para el fondo, con letras negras que

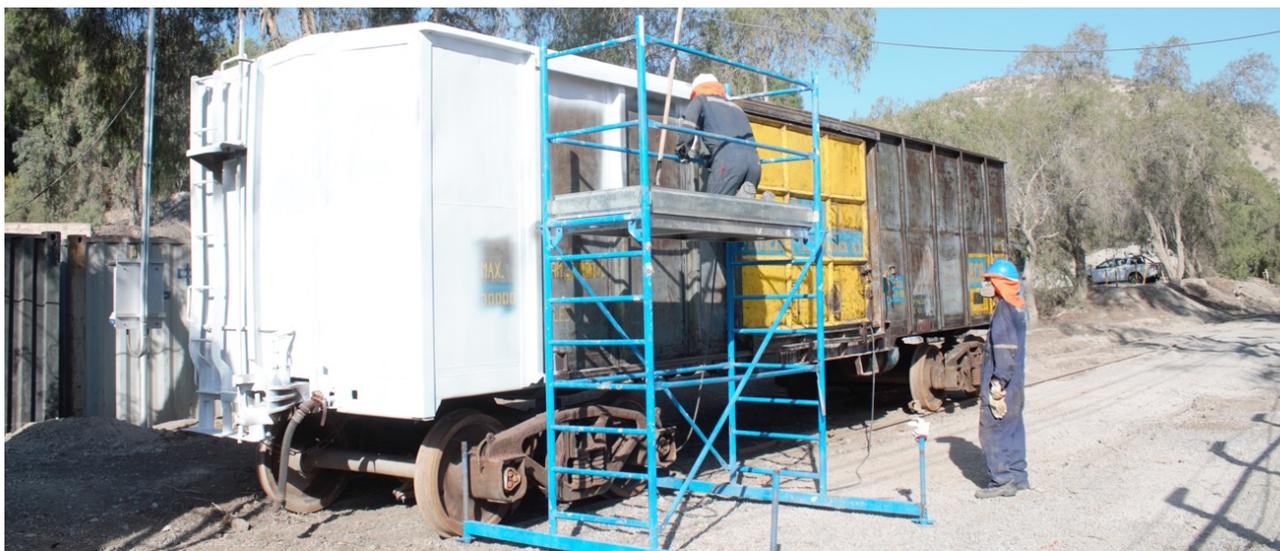
Ilustración 28 - Carro bodega en proceso de imprimado con pintura epóxica.

Una vez finalizado el proceso de imprimado se procede a dar el tiempo necesario de curado de la pintura, para posteriormente comenzar a aplicar la pintura de terminación.

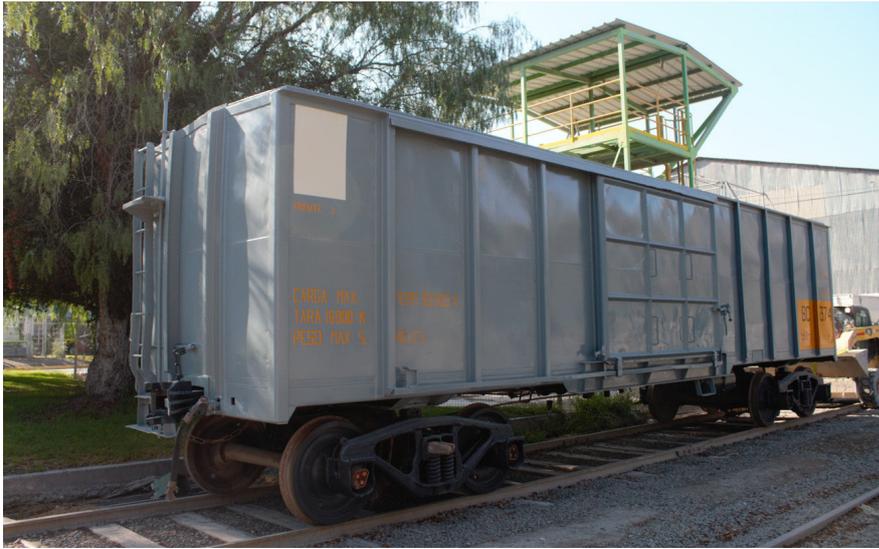
Ilustración 29 y 30 - Bodega casi terminada, con detalles ya pintados.

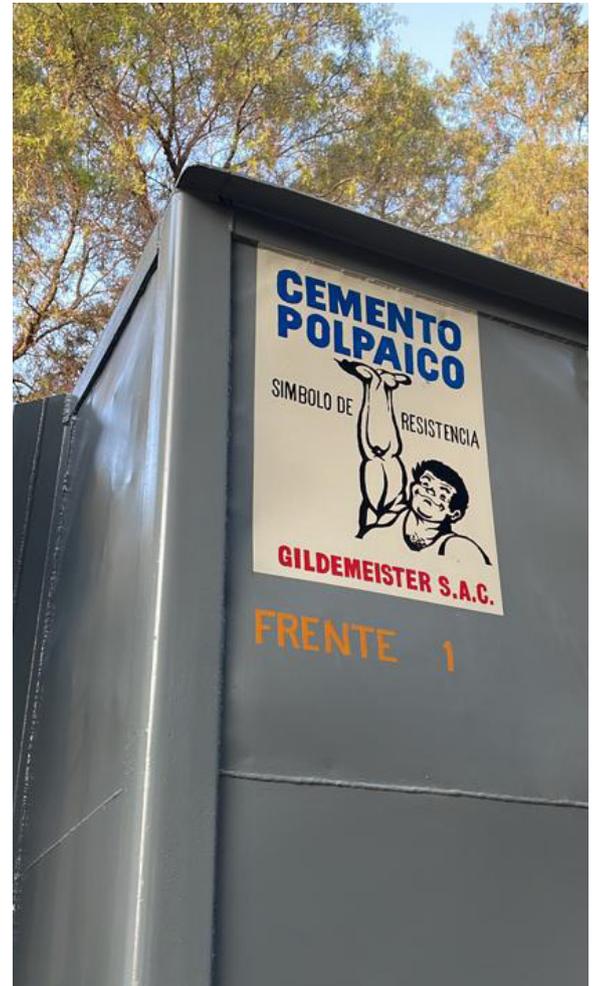
Ilustración 33 - Detalle de logotipo de Cemento Polpaico pintado en base a afiche de 1962

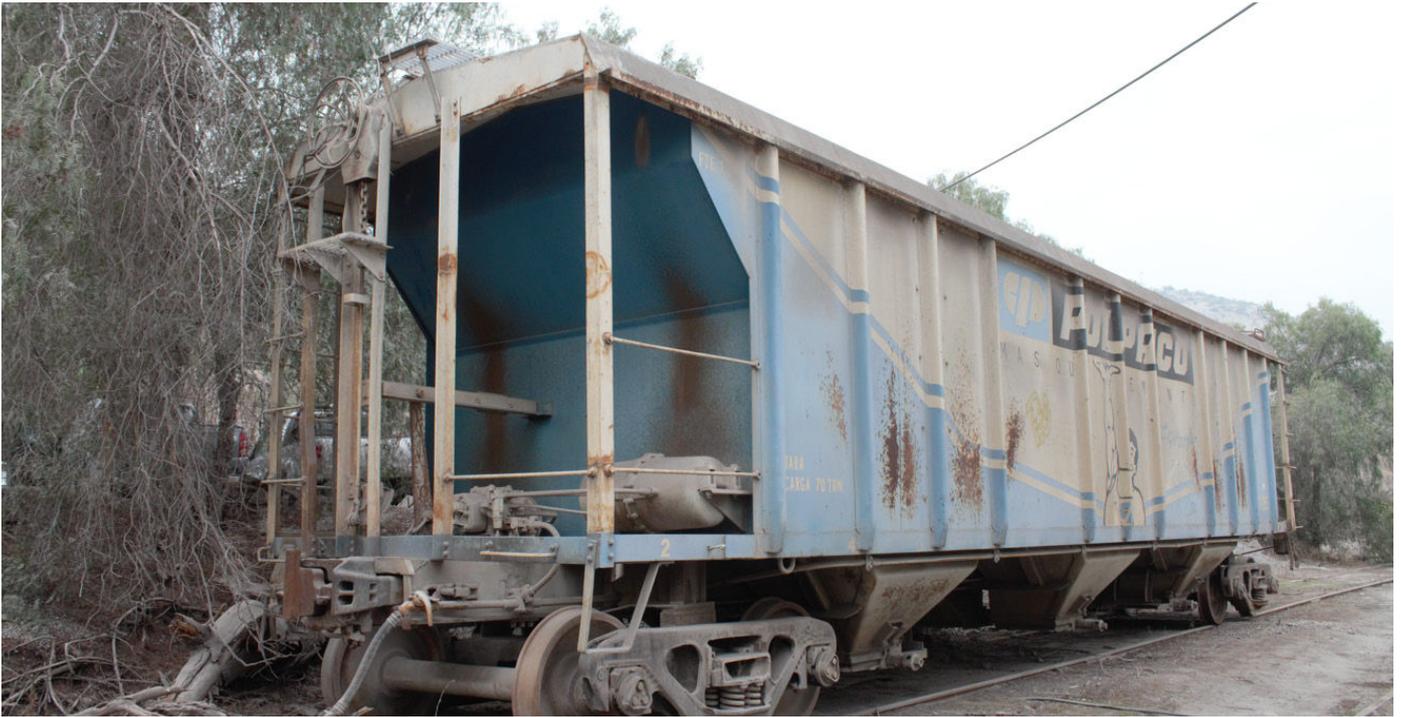
Ilustración 39 - Carro tolva EGG-25 durante la primera visita. Septiembre 2021.

Luego de un proceso de evaluación se trazó la hoja de ruta para estabiliza la pieza, este proceso corresponde básicamente a detener el proceso de deterioro presente en la pieza, mediante el uso de diferentes técnicas de limpieza, tanto química como mecánica.

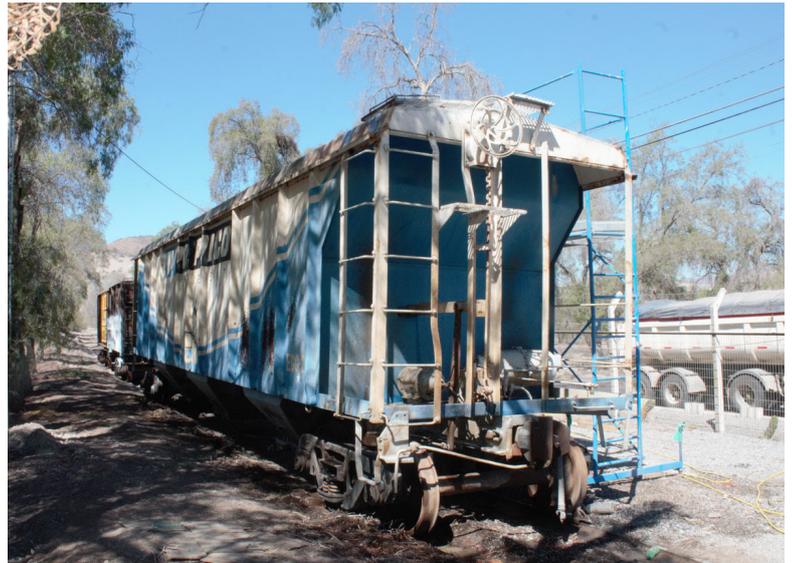
Ilustración 40 - Carro tolva luego de ser lavado con agua a presión.

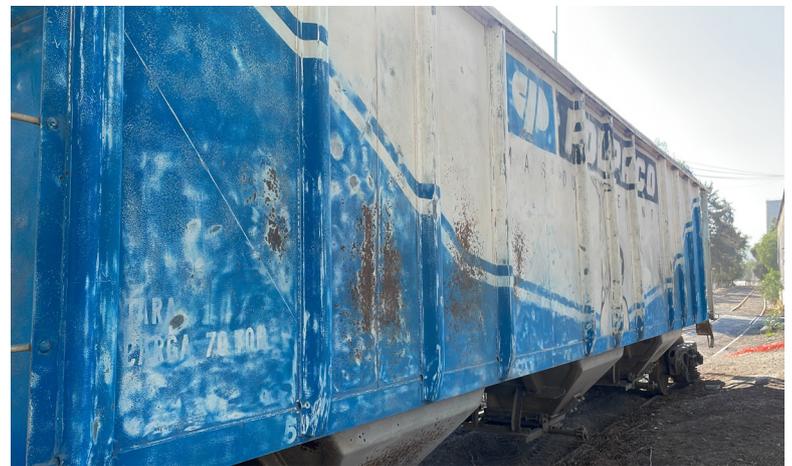
Ilustración 41 - Carro tolva en proceso de lijado.

Una vez se ha completado el proceso de lijado mecánico sigue la etapa de neutralización del óxido, esto se hace mediante el uso de un químico fosfatizante/decapante soluble en agua, este producto convierte los óxidos de hierro existente en la superficie del hierro o acero en sales insolubles del ácido fosfórico, las que inhiben la corrosión y mejoran la adherencia de la capa de pintura, asegurando una buena protección del metal.

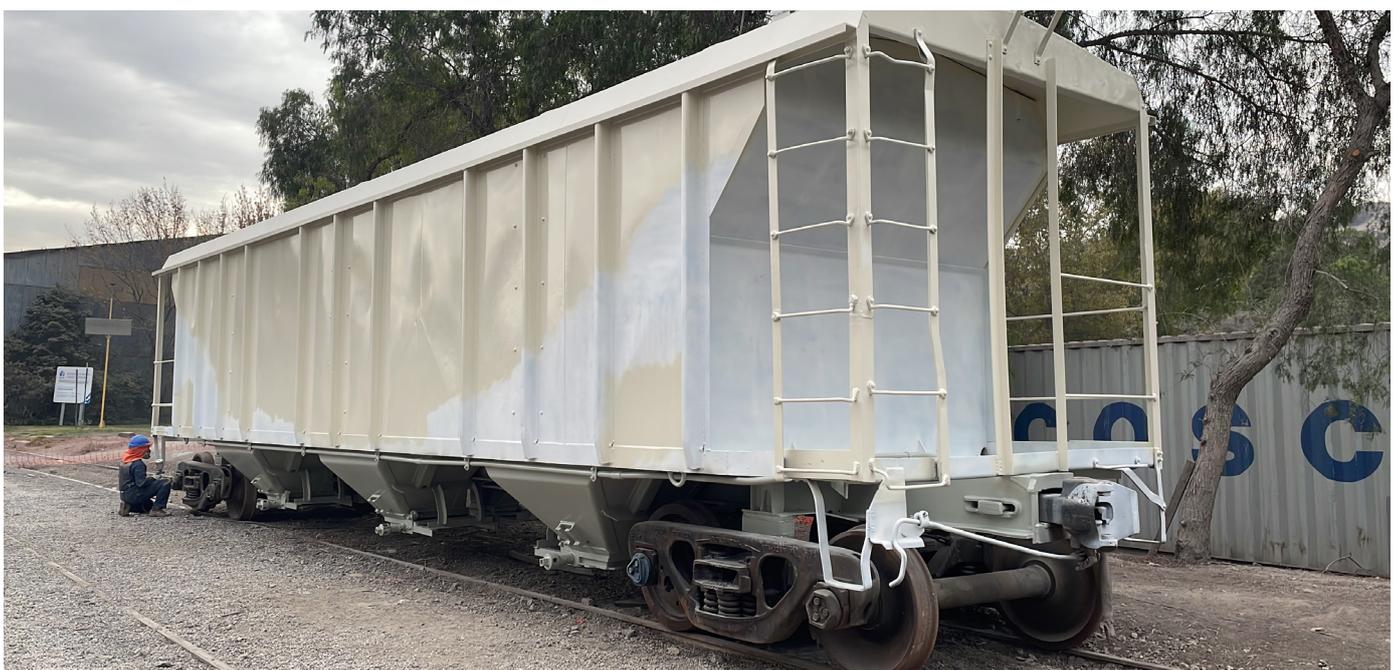
Ilustración 42 - Carro tolva con capa de imprimante epóxico.

Una vez finalizado el proceso de imprimado se procede a dar el tiempo necesario de curado, para posteriormente comenzar a aplicar la pintura de terminación.

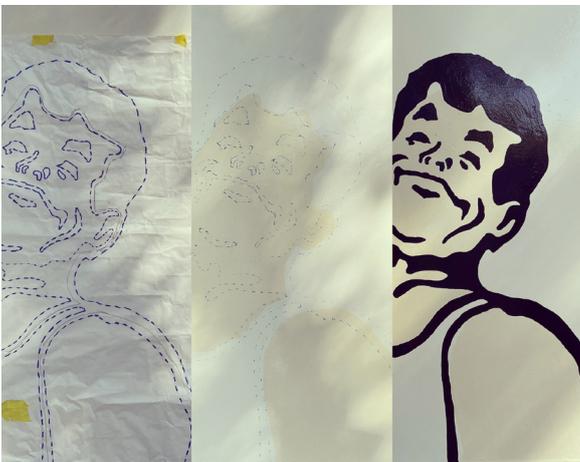
Ilustración 44 - Proceso de transferencia y pintado de logotipo “Fortachín” según lo requerido

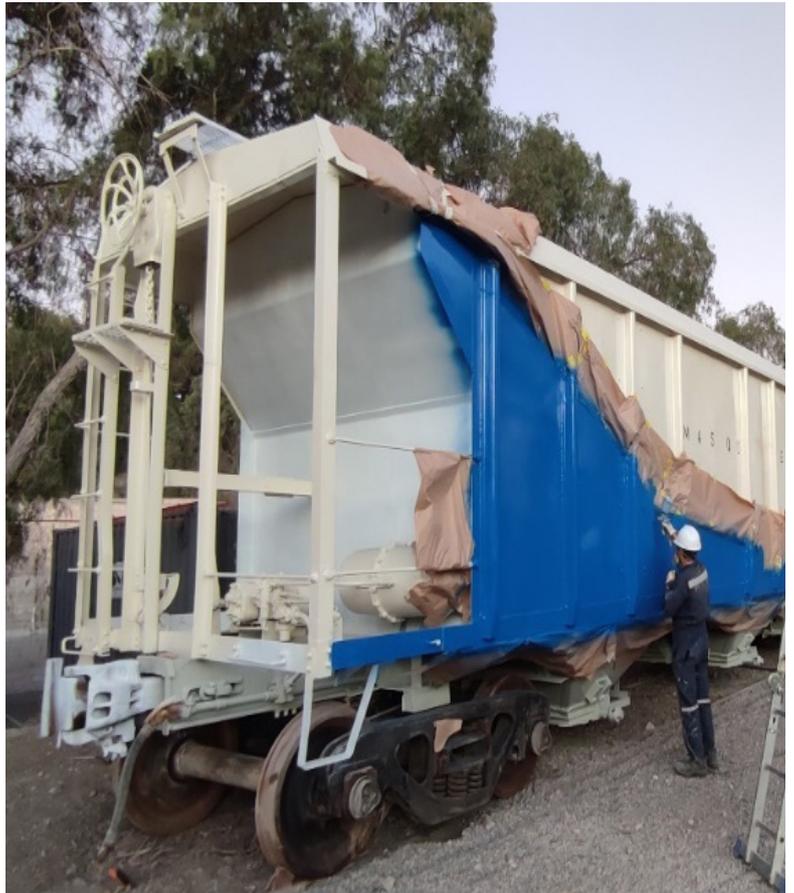
Ilustración 43 - Proceso de pintado de zócalos con color azul RAL-5017.

Una vez se han trazado todos los cortes en la pintura, se procede a enmascarar la superficie para tirar el color azul. En este caso el color crema se encuentra listo y el eslogan ya se encuentra terminado.

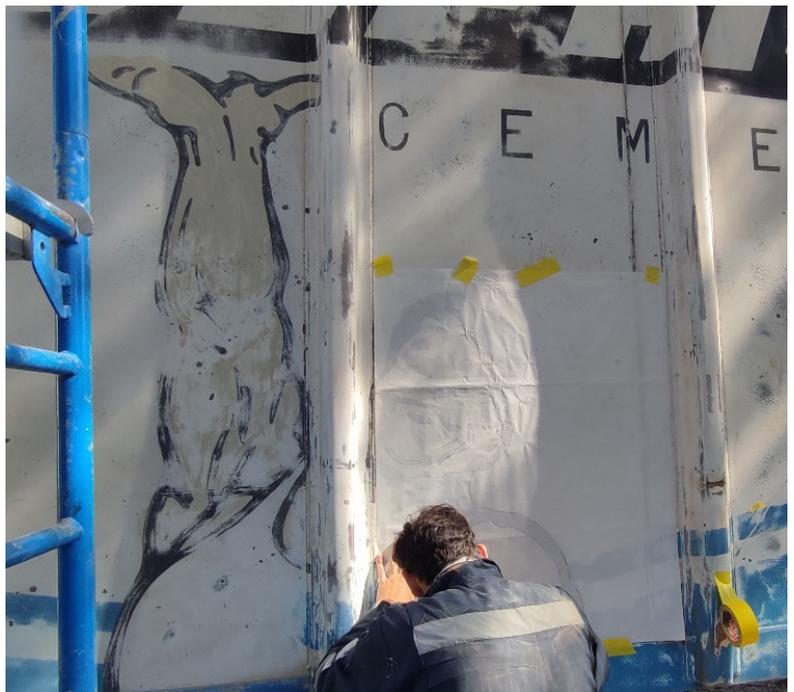
Ilustración 45 - Procedimiento de rescate del logotipo desde la carrocería

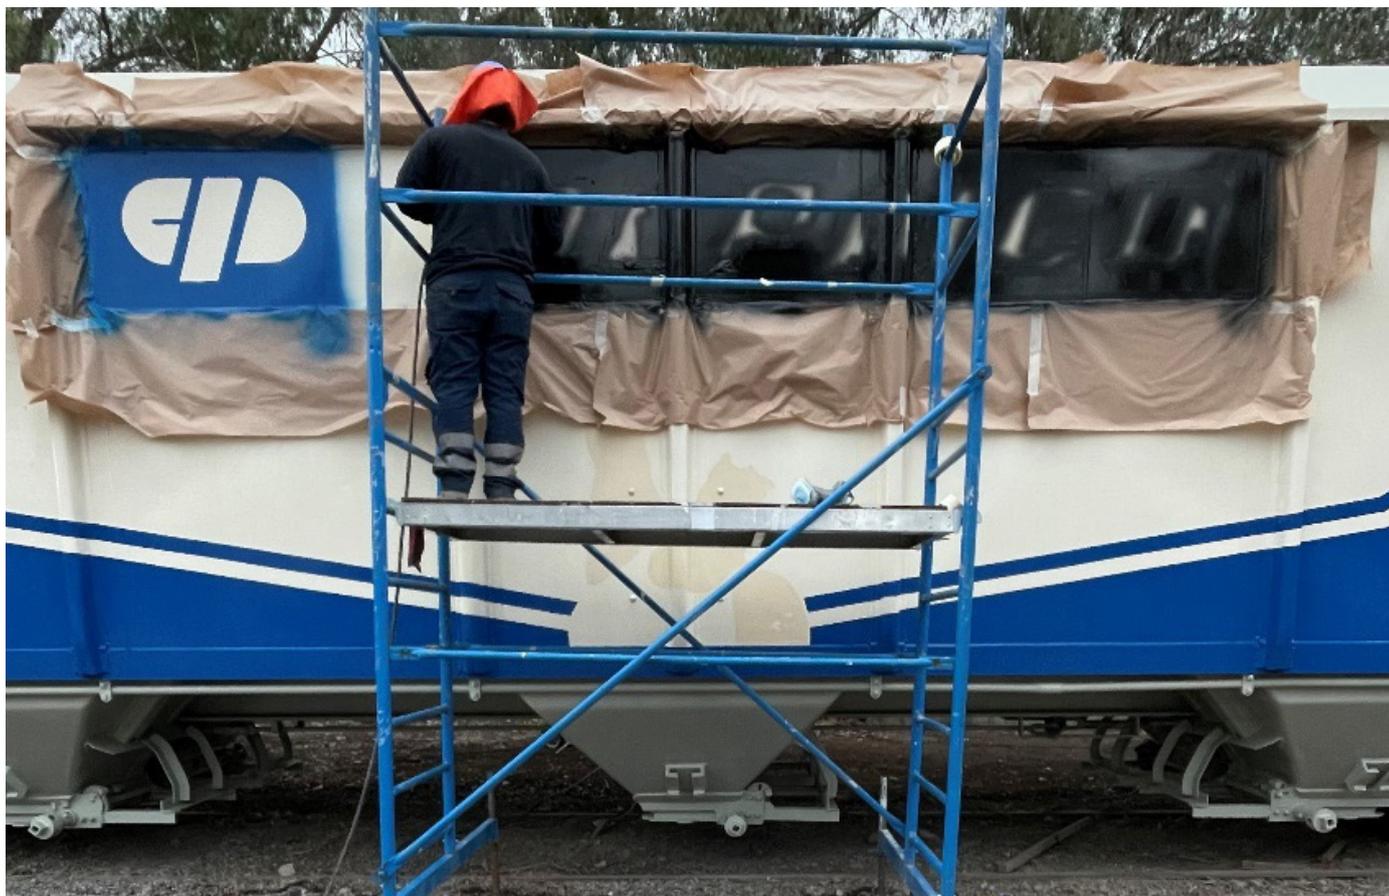
Ilustración 46 - Pitado de logotipos “CP” y “POLPAICO”, según su diseño original.

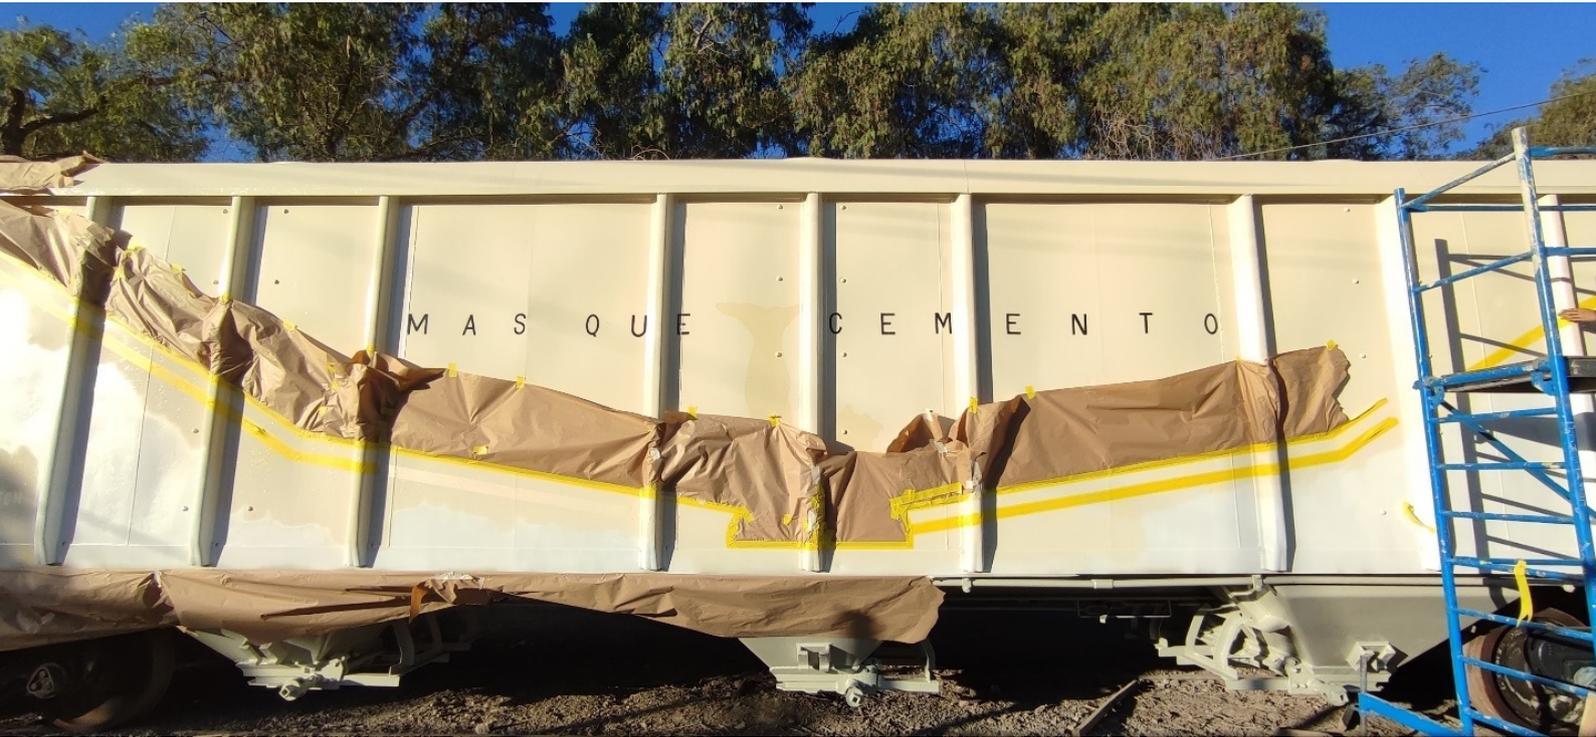
Ilustración 48 - Carro en proceso de enmascarado, con el eslogan ya pintado a pincel.
