TIERRA AMARILLA

DIAGNÓSTICO PATRIMONIO MATERIAL

DIAGNÓSTICO DE PATRIMONIO MATERIAL TIERRA AMARILLA

Octubre 2015

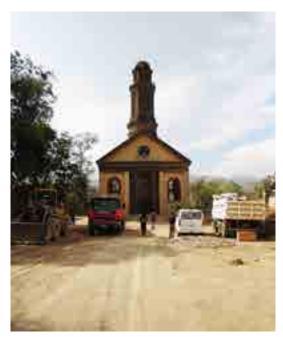
Fotografía 65: Fachada principal Iglesia de Nantoco

La iglesia está en evidente mal estado de conservación. Su obsolescencia programática y su deterioro estructural llevaron a la demolición parcial del inmueble.

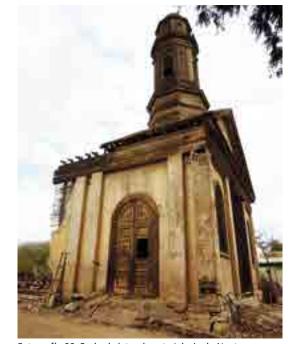
Fotografía 66: Fachada lateral norte Iglesia de Nantoco

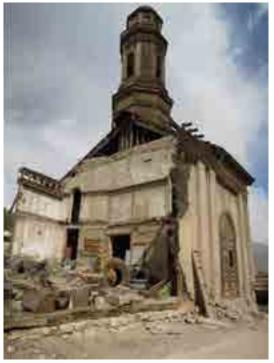
Fotografía 67: Vista posterior norte Iglesia de Nantoco

Imagen 67: Vista posterior iglesia de Nantoco, sector derrumbado, Hacienda de Nantoco, fotografía de autor, 2015.

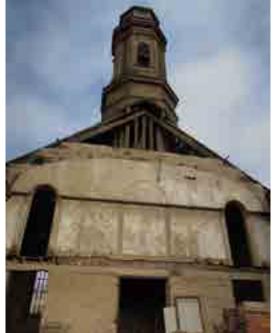
Fotografía 68: Detalle de cielo interior y estructura de torre, puertas en segundo nivel

Las intensas lluvias no causaron daños por inundación, ya que el inmueble está elevado. Sin embargo, el viento y el agua caída han causado un daño considerable en la cubierta y la torre. El revestimiento en barro de la cubierta se desprendió dejando la estructura de quincha y el interior desprotegido. La torre a causa de los fuertes vientos perdió parte de las barandas.

Imagen 68: Detalle cubierta y marcas de cielo preexistente Iglesia de Nantoco, Hacienda de Nantoco, fotografía de autor, 2015.

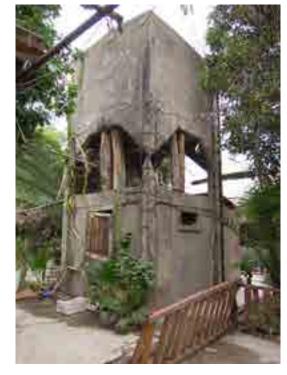
Fotografía 125: Copa de agua sostenida con pilotes de madera

Imagen 125: Copa de agua en intesrticio entre lagar y casa, casa José Joaquín Vallejos, Totoralillo, fotografía de autor, 2015.

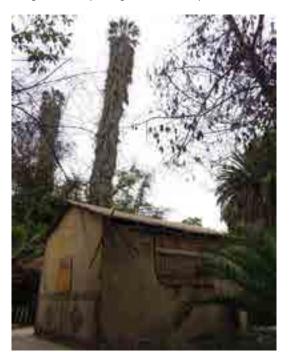
Fotografía 126: Volumen posterior, palmeras patio posterior

Imagen 126: Recinto ubicado al poniente de la casa en segundo plano palmeras ubicadas en jardín interior, casa José Joaquín Vallejos, Totoralillo, fotografía de autor, 2015.

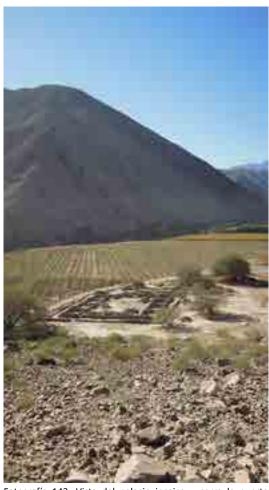
Fotografía 143: Vista del palacio incaico y cerro la puerta desde faldeo oeste del valle

Imagen 143: Palacio Incaico La Puerta vista hacia oriente, La Puerta, fotografía de autor, 2015.

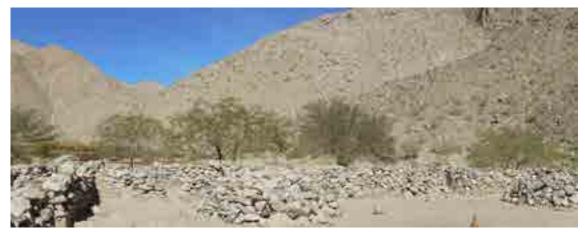
Fotografía 154: Panorámica interior vestigios

Imagen 154: Panorámica interior Palacio Incaico La Puerta, La Puerta, fotografía de autor, 2015.

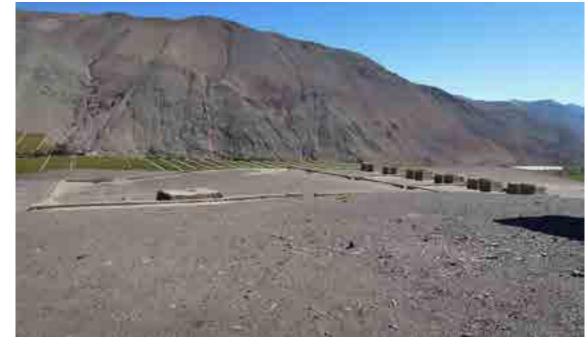
Fotografía 169: Patio de molienda, centro ceremonial y viviendas 2015, vestigios restaurados

Imagen 169: Patio de molienda, ushnu y viviendas, Centro metalurgista incaico, Viña El Cerro, fotografía de autor, 2015.

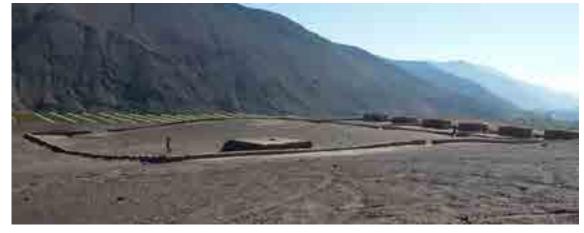
Fotografía 174: Panorámica patio de molienda, centro ceremonial y viviendas

Imagen 174: Panorámica patio de molienda, ushnu y viviendas, Centro metalurgista incaico, Viña El Cerro, fotografía de autor, 2015.
