DIAGNÓSTICO CRÍTICO
ESTADO DE CONSERVACIÓN
EX JUZGADO DE MEJILLONES

Región de Antofagasta

PROCULTURA
FUNDACIÓN

Año 2022.

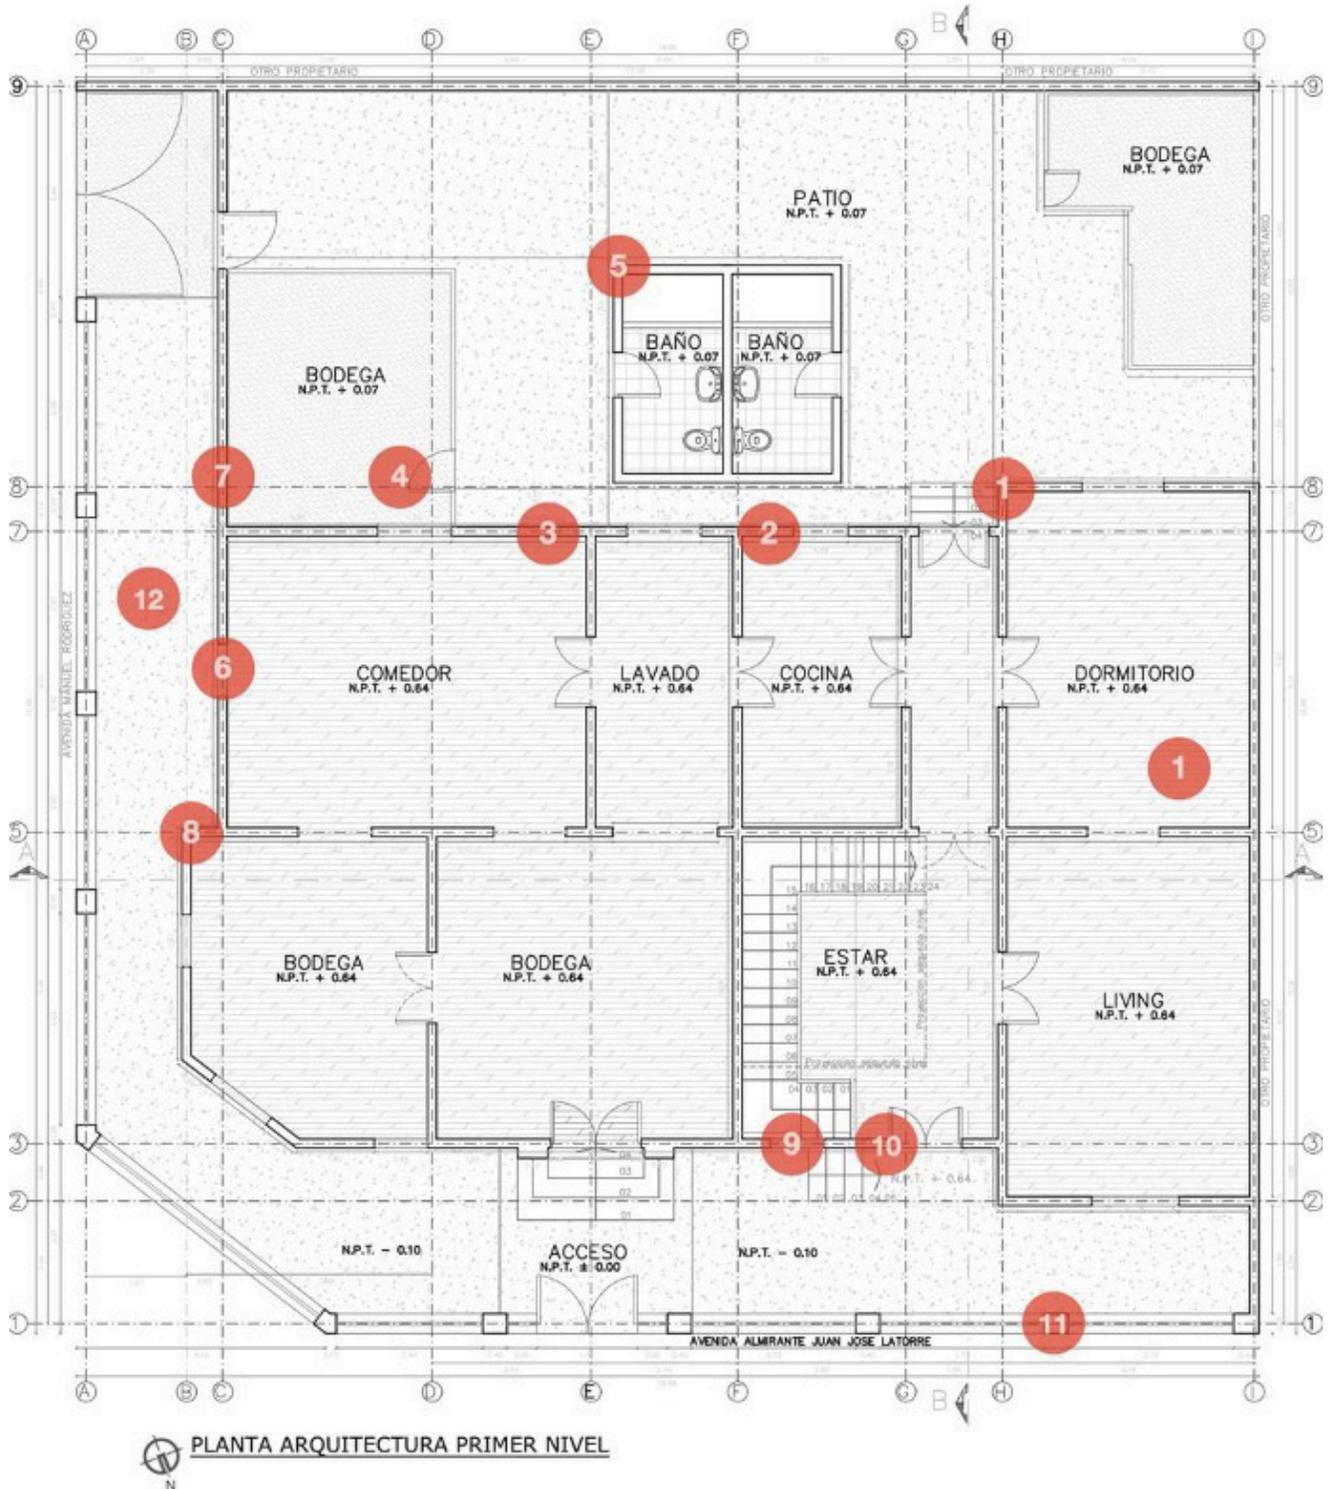
2.3.1. MAPEO DE INSPECCIÓN Y OBSERVACIONES DE REVISIÓN DE ESTADO DE FUNDACIONES

La siguiente planta arquitectónica indica los puntos de revisión y de observación en torno a las fundaciones.

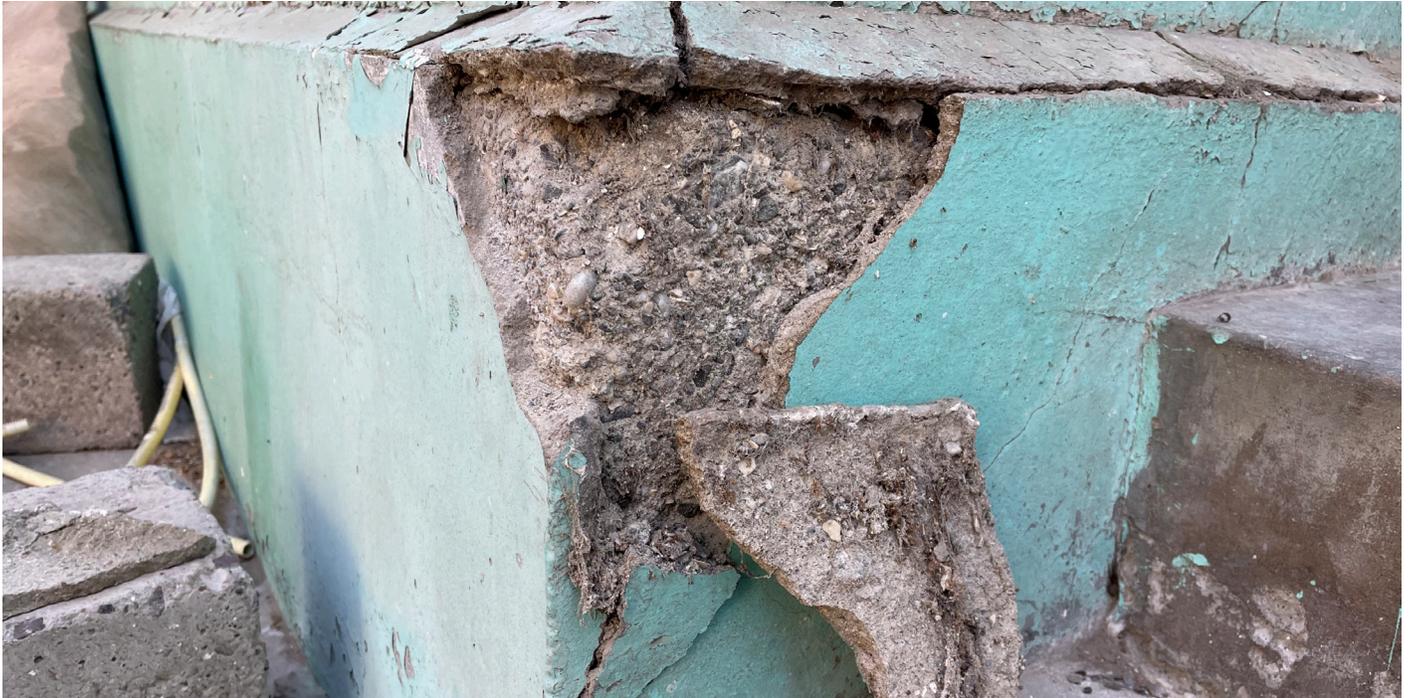
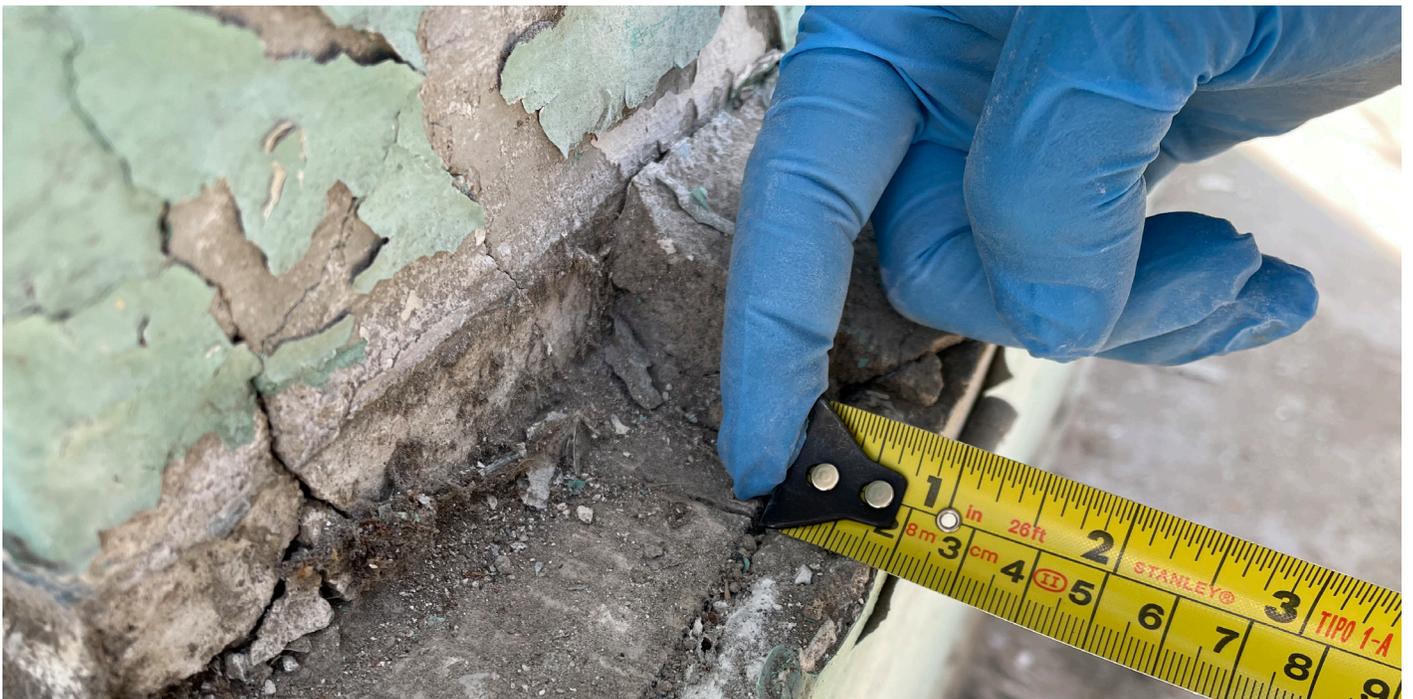
2.3.3. REVESTIMIENTO MORTERO FINO DE 2 CM DE ESPESOR EN CIMENTACIONES EJES H-8.

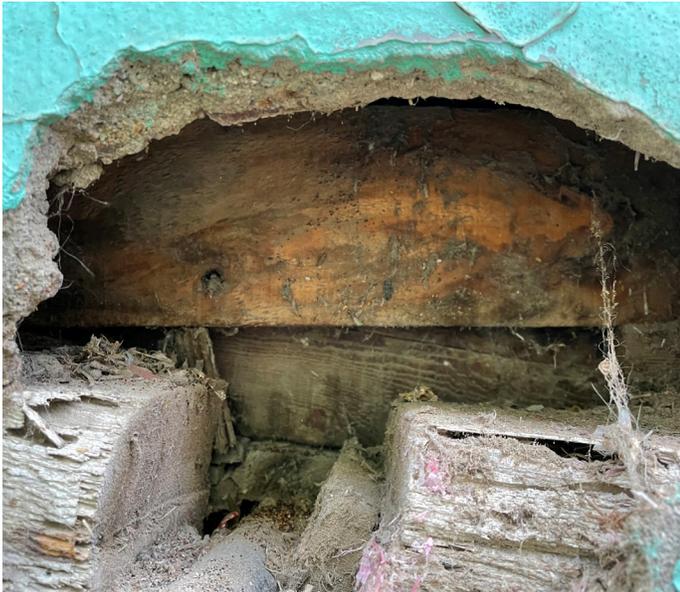
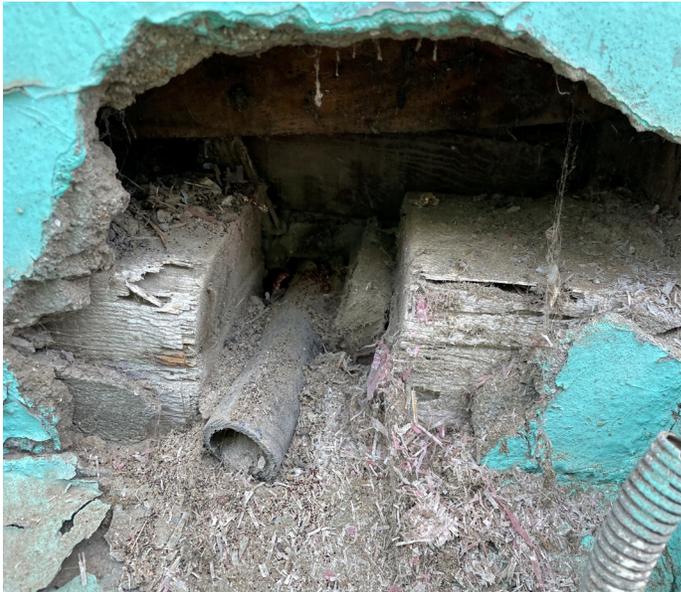
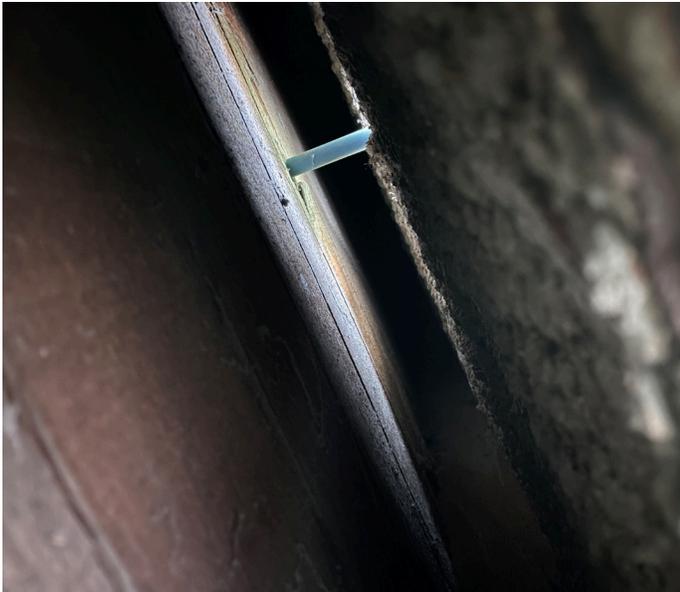
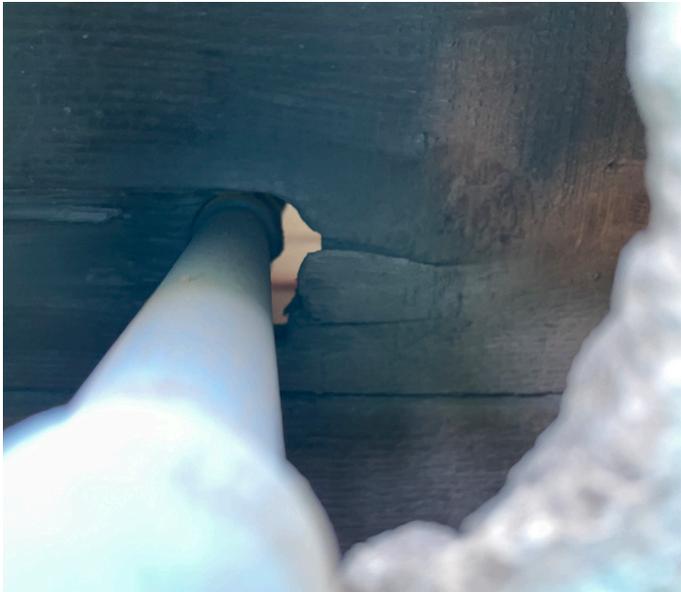
2.3.4. AUSENCIA DE SUJECIONES TRANSVERSALES EN MUROS, OBSERVADO EN ENCUENTRO DE EJES F- 7, SEGÚN PLANIMETRÍA

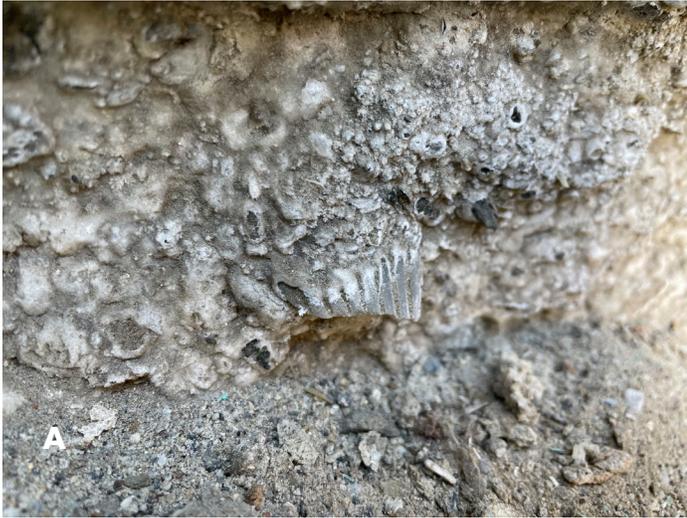
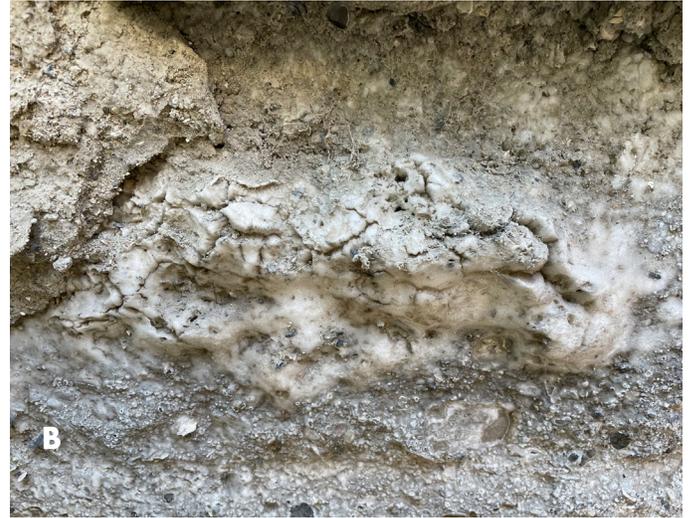
2.3.5. ELEMENTOS MARINOS INSERTOS (A) Y COSTRA SALINA (B) EN CIMENTACIÓN, OBSERVADO EN EL ENCUENTRO DE EJES E-7

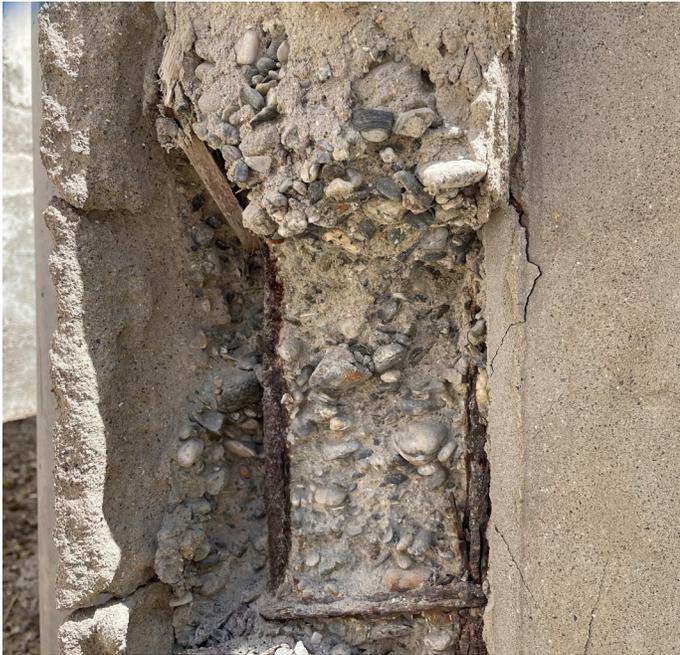
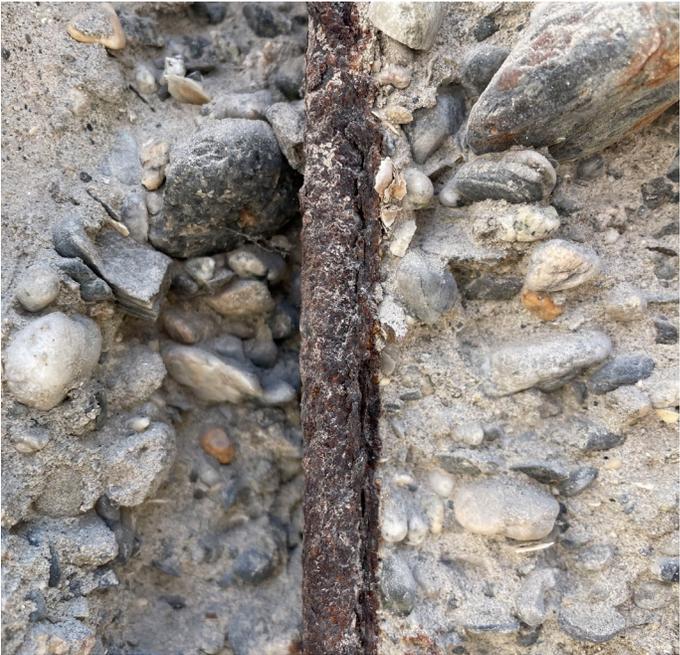
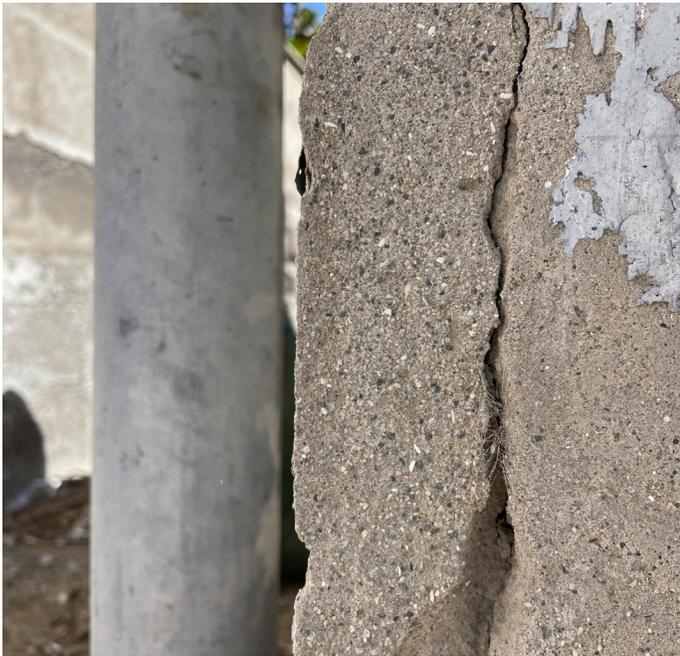
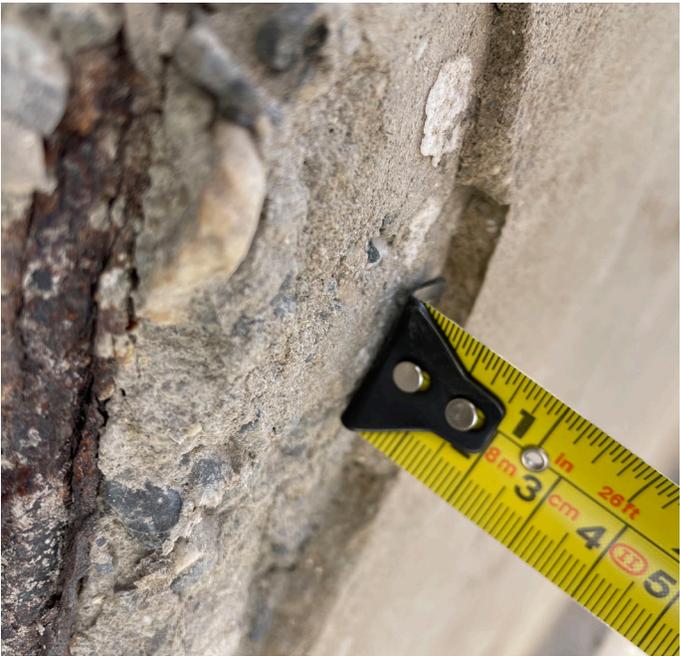
2.3.7. GRAVA DE CANTO RODADO, CONCHILLA TRITURADA, FIERRO LISO Y MORTERO FINO 1 CM EN CIMENTACIÓN SECTOR BAÑOS (PATIO).

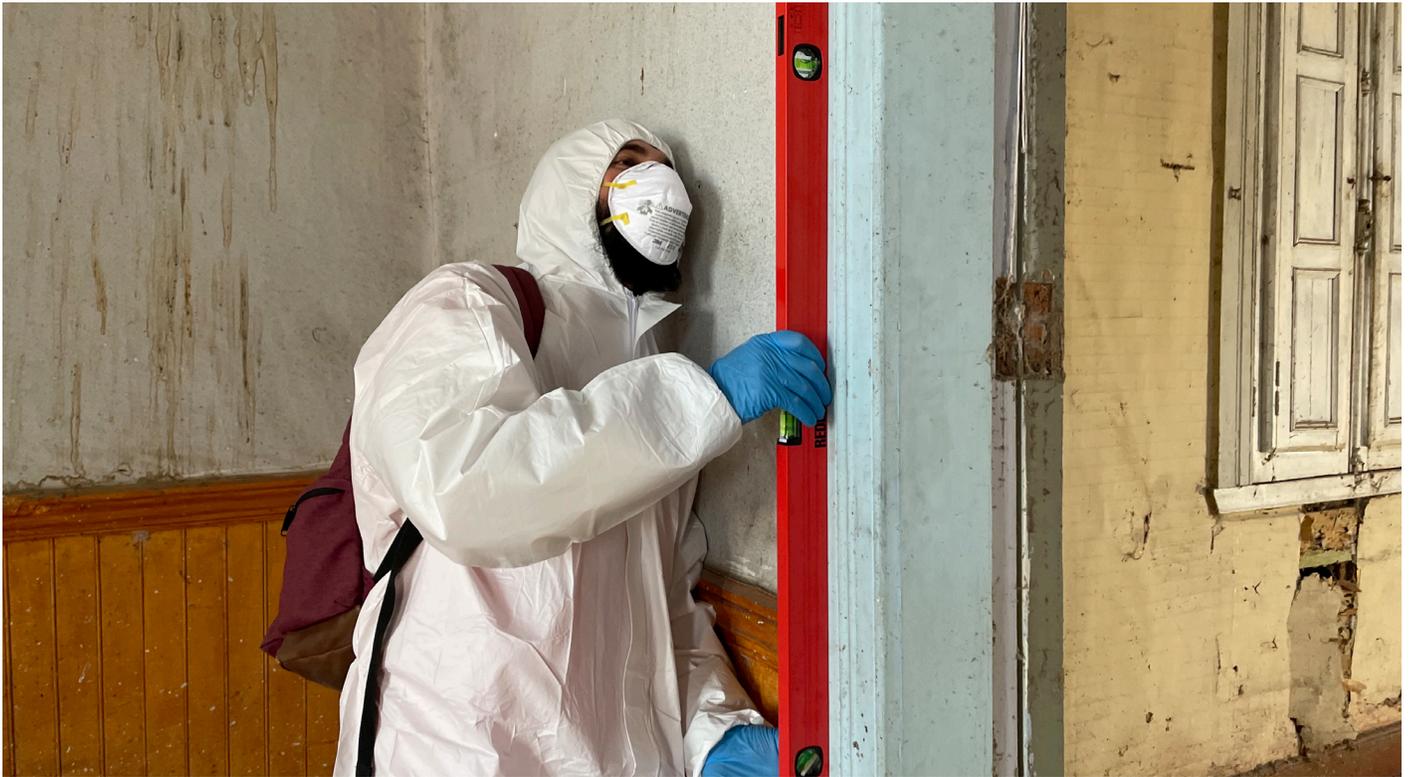
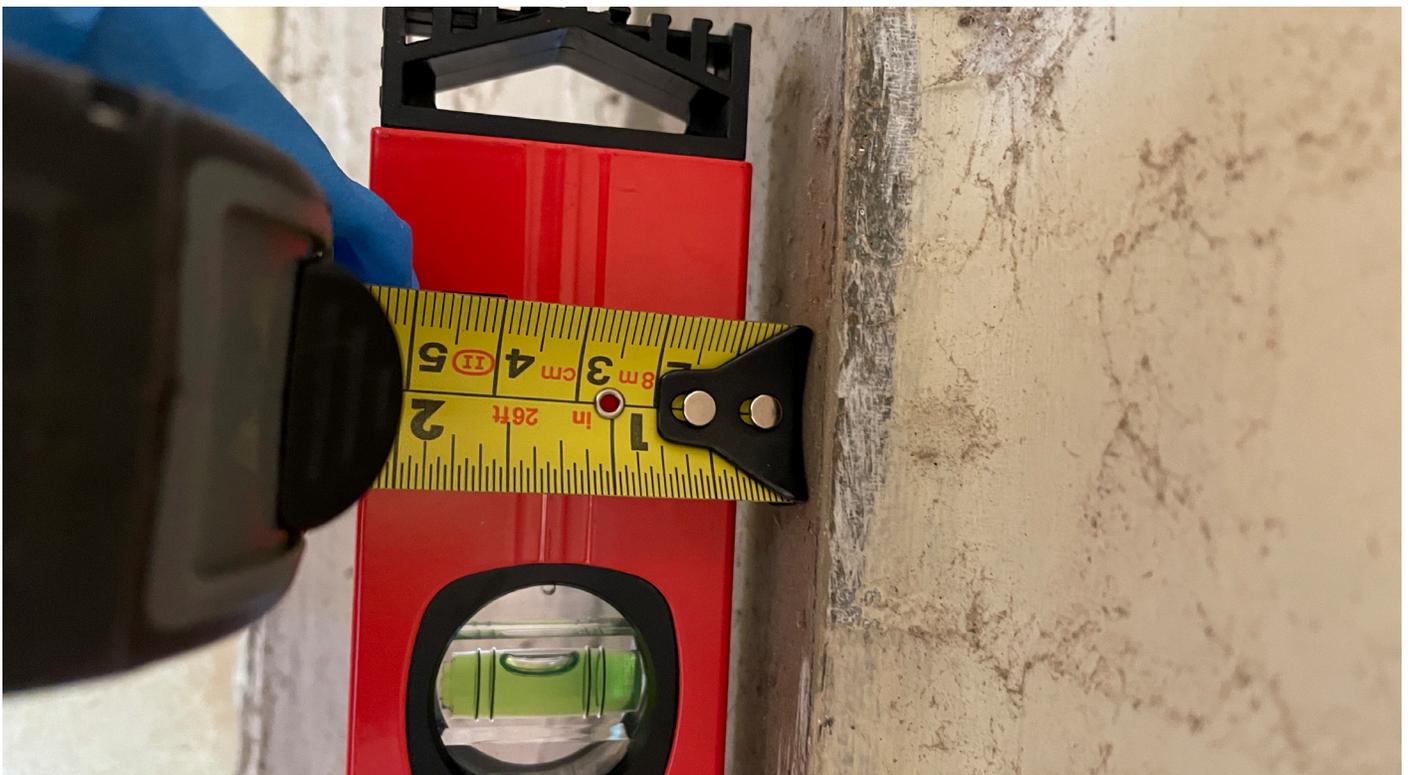
2.4.2. INCLINACIÓN DEL 0,8% EN MARCO EJE 5 Y DEL 1,1% EN MARCO EJE E.

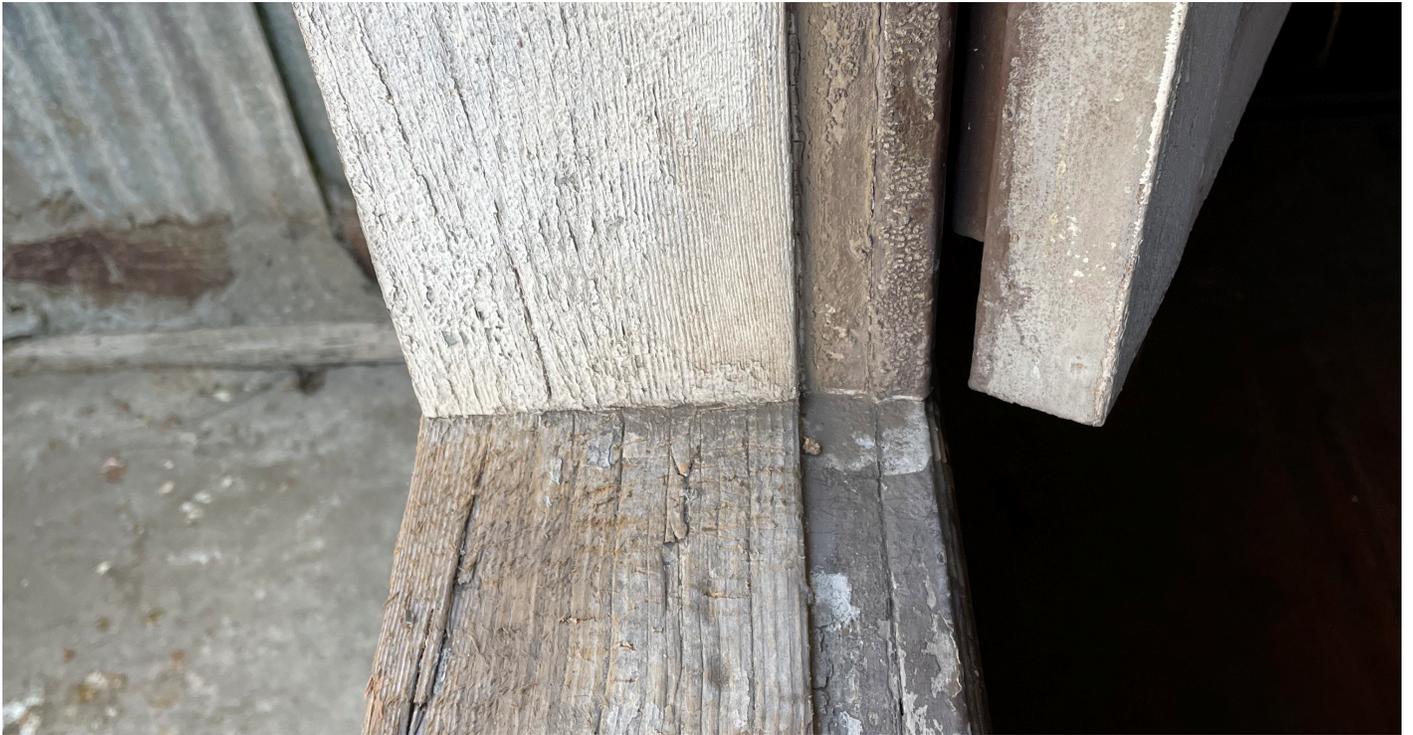
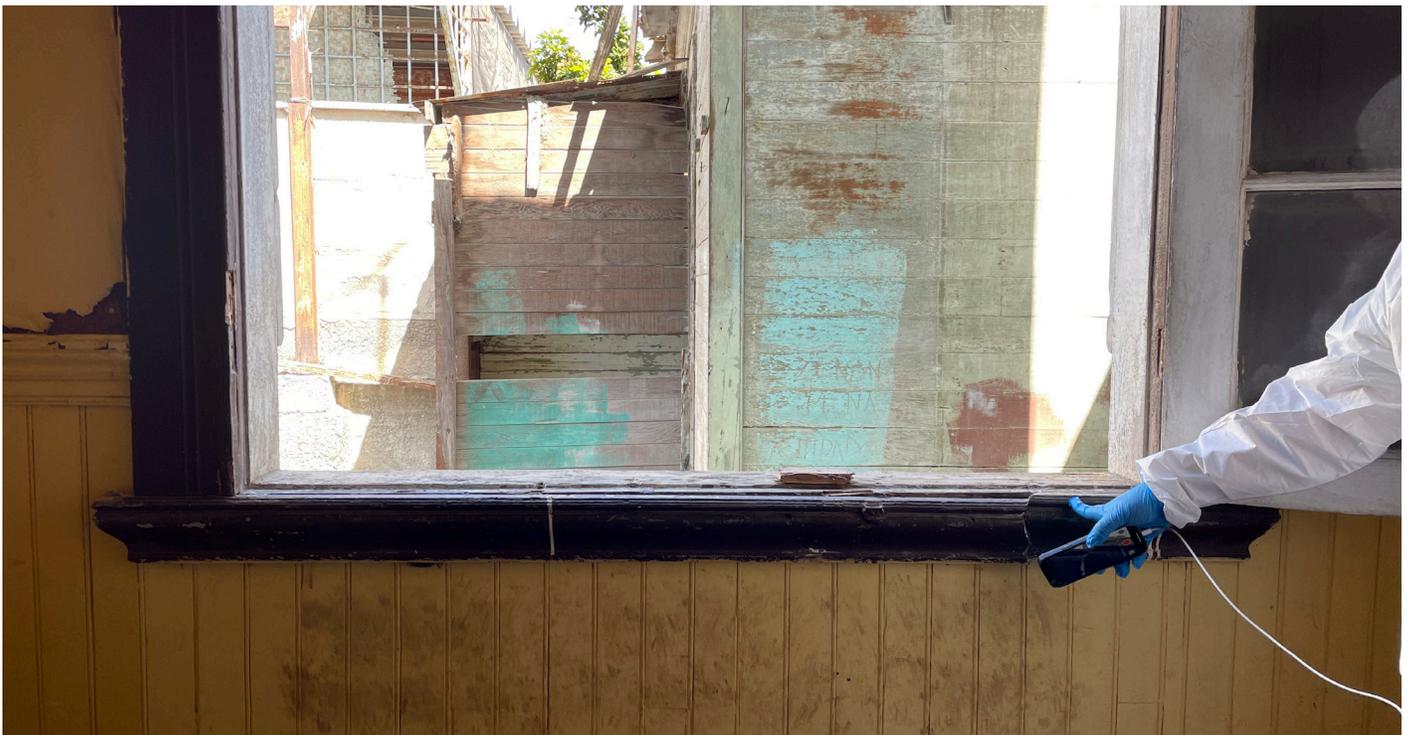
**2.4.3. MARCOS DE VENTANAS CON FIJACIÓN INSUFICIENTE EN MURO.
SE OBSERVA QUE EL MARCO DE VENTANAS SE ENCUENTRA FUERA DE EJE RESPECTO AL MURO. ACTUALMENTE SE ENCUENTRA SUJETO POR ACCIÓN DEL ELEMENTO INFERIOR SEÑALADO EN LA FOTOGRAFÍA.**

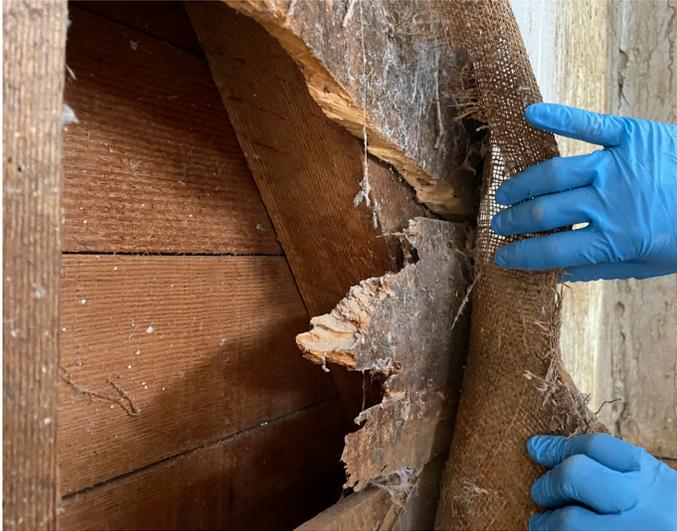
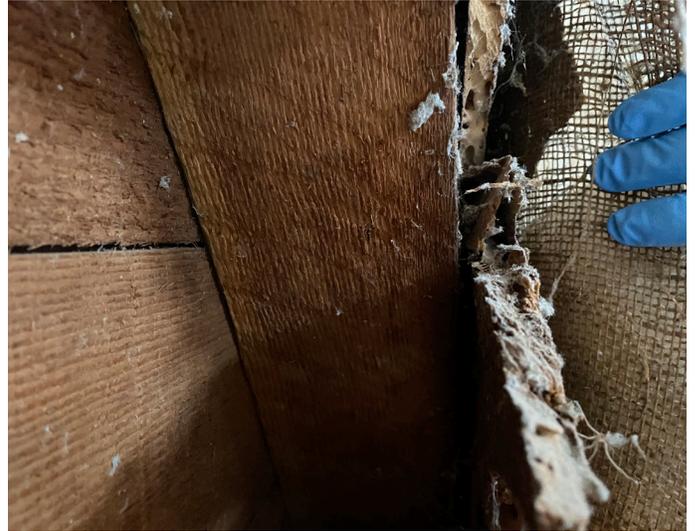
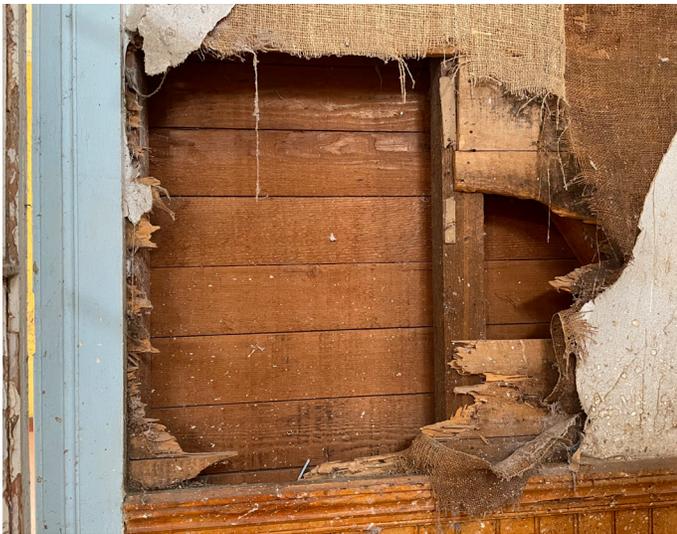
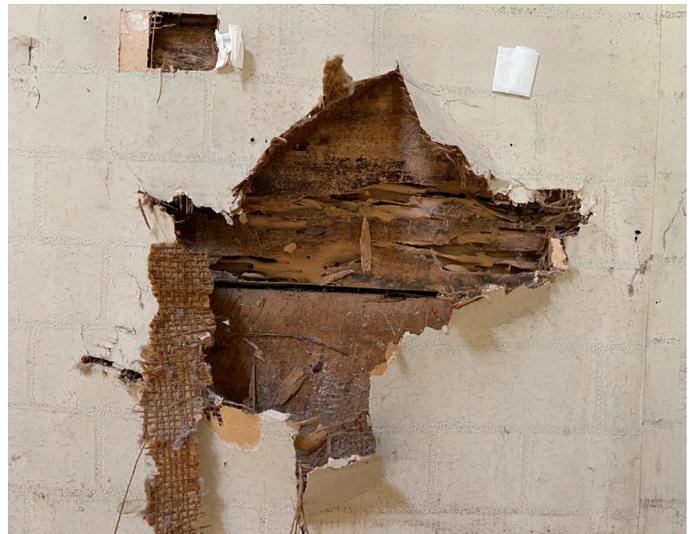
2.4.4. ESTADO DE LOS MUROS DIVISORIOS INTERIORES. DETRÁS DEL REVESTIMIENTO DE ARPILLERA Y PAPEL MURAL, SE PUEDE APRECIAR QUE HAY PUNTOS EN LOS QUE LA MADERA SE ENCUENTRA EN BUEN ESTADO Y OTROS EN EVIDENTE MAL ESTADO, LO QUE AFECTA AL DESEMPEÑO ESTRUCTURAL EN PARAMENTOS VERTICALES.

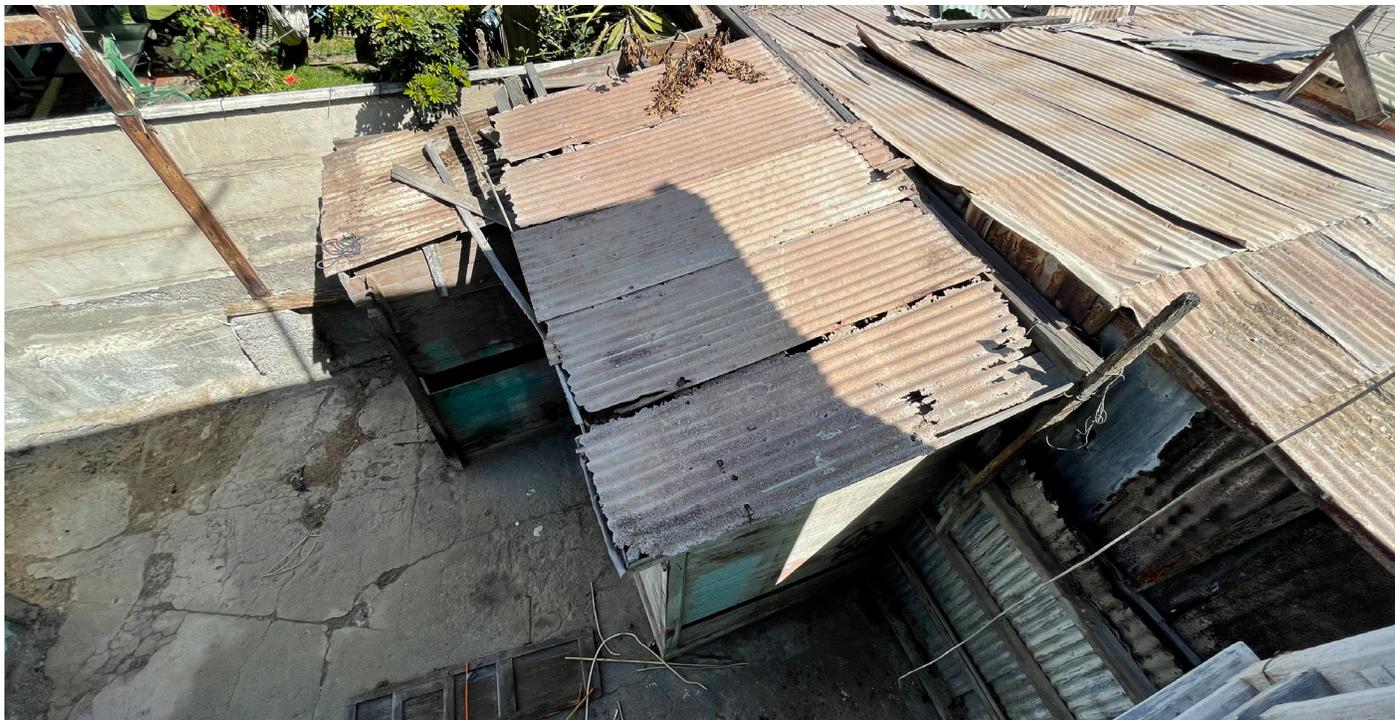
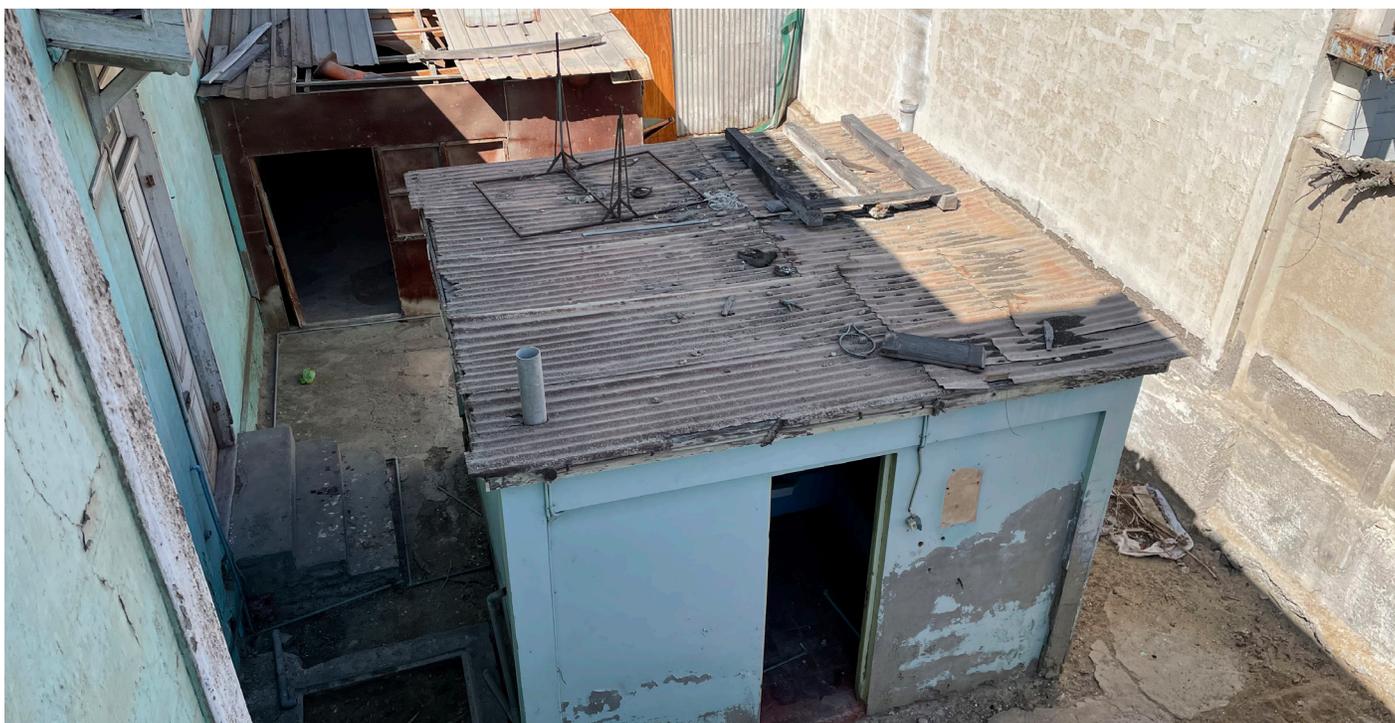
2.5.2. ESTADO DE LA TECHUMBRE DE LAS ESTRUCTURAS ALEDAÑAS A LA CASA PRINCIPAL, PRINCIPALMENTE BAÑOS. LA MATERIALIDAD, APARENTEMENTE PLANCHAS DE ZINC, EN EVIDENTE ESTADO DE OXIDACIÓN.

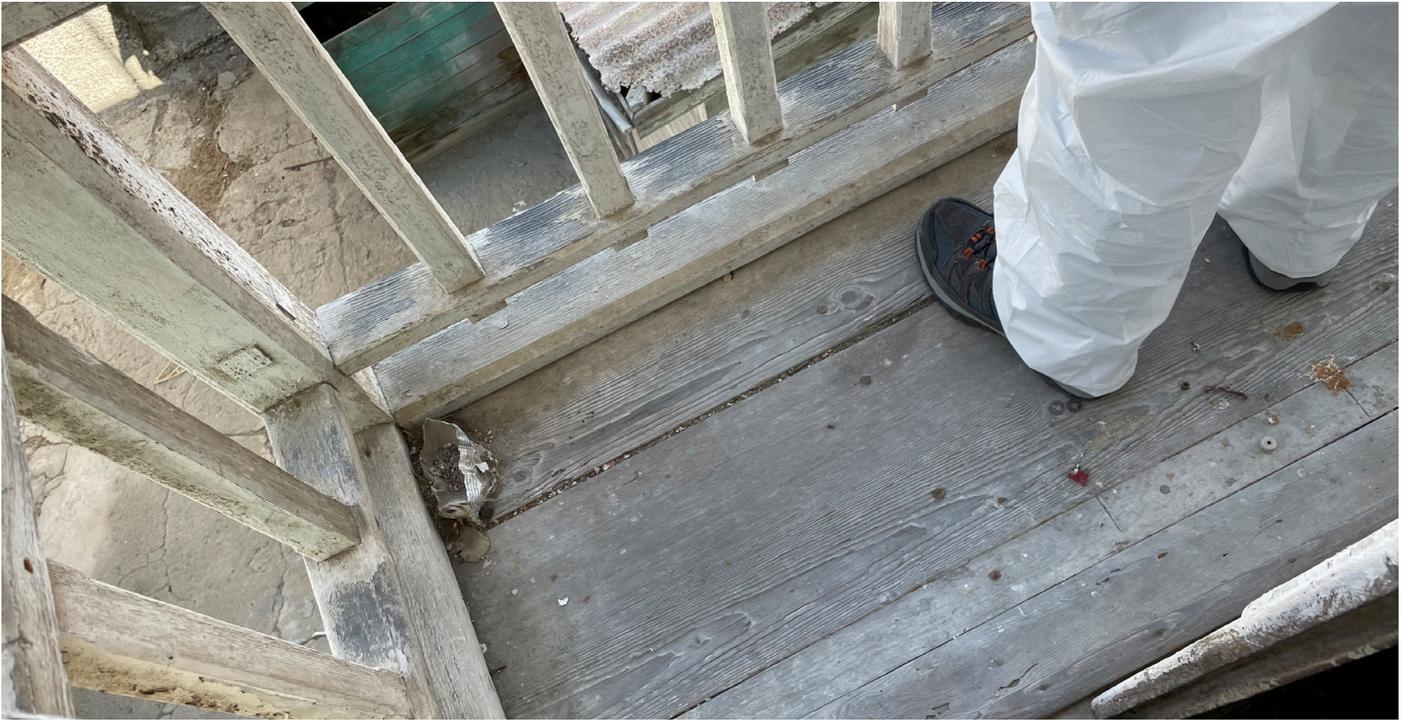
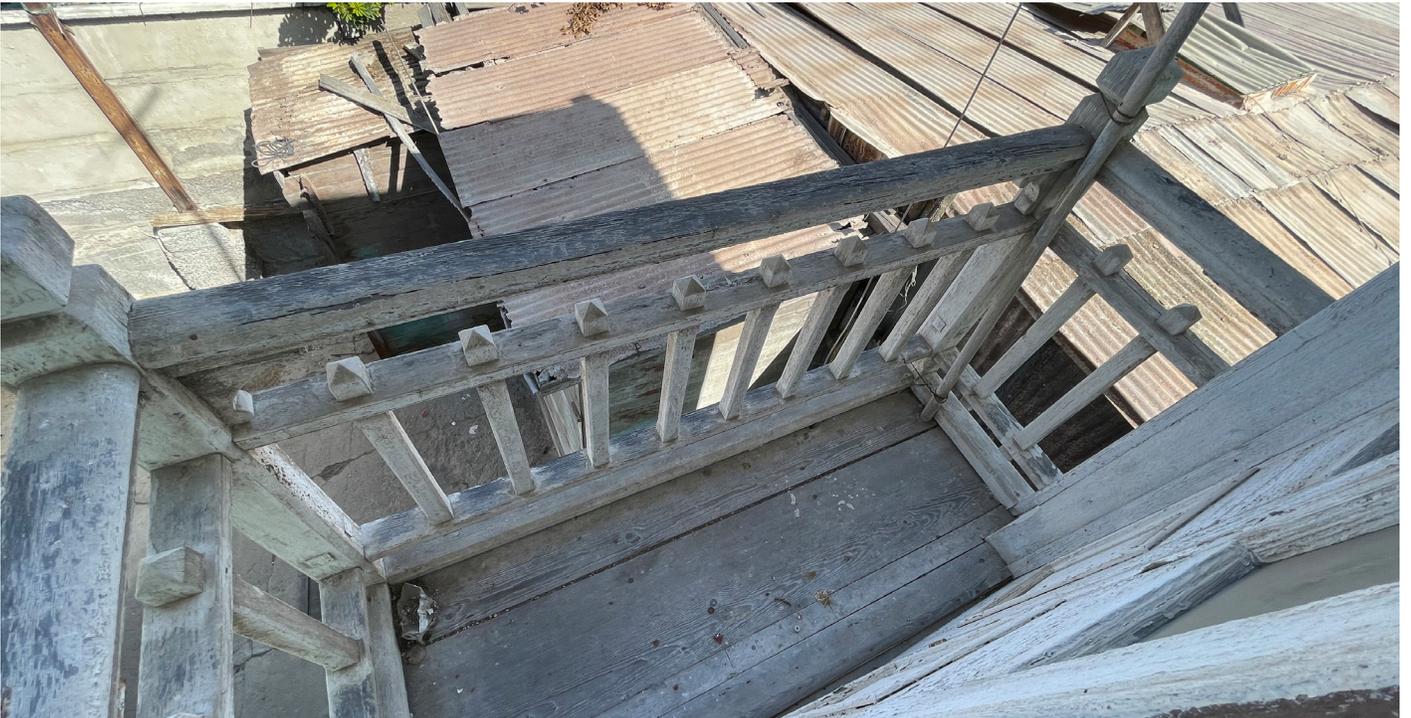
2.6.3. BALCONES EN SEGUNDO NIVEL, EN BUEN ESTADO DE CONSERVACIÓN.

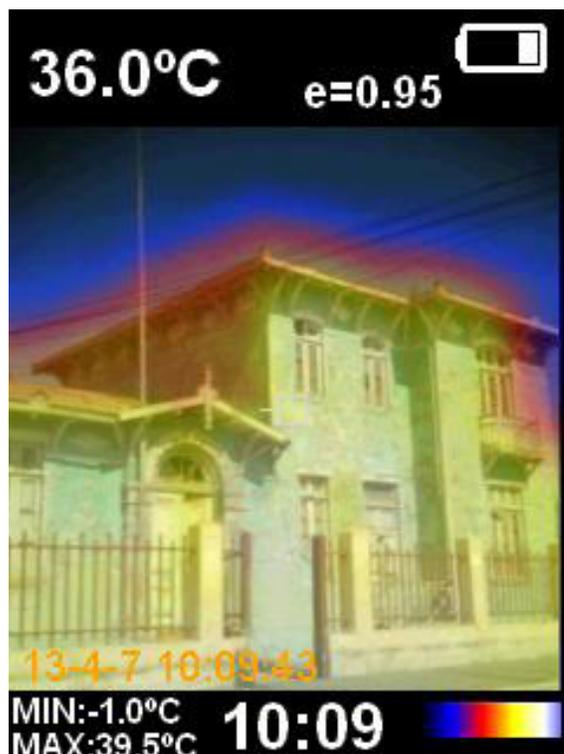
Registro termográfico, medición IR, variable de T°
Muestra incidencia mayor en zona de techumbre con mucha disipación hacia la parte alta de la casa.

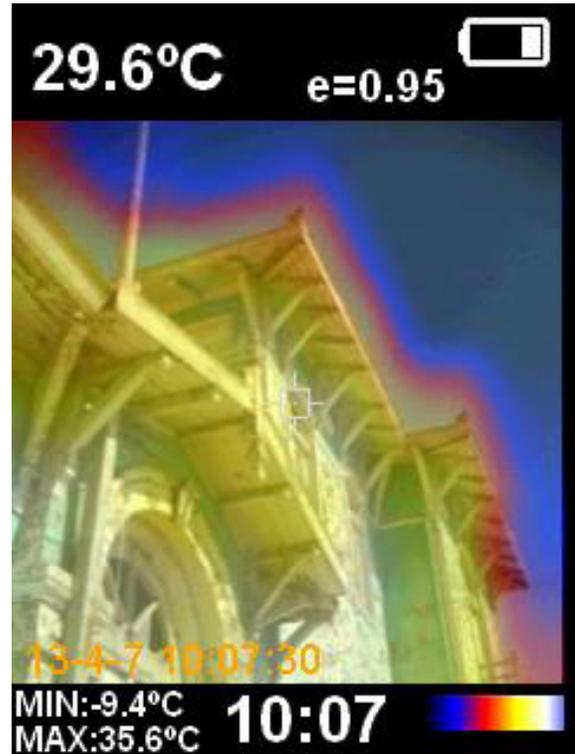
Registro termográfico, medición IR, variable de T°
Muestra incidencia mayor en zona de techumbre con mucha disipación hacia la parte alta de la casa Y aislación bajo la cornisa.

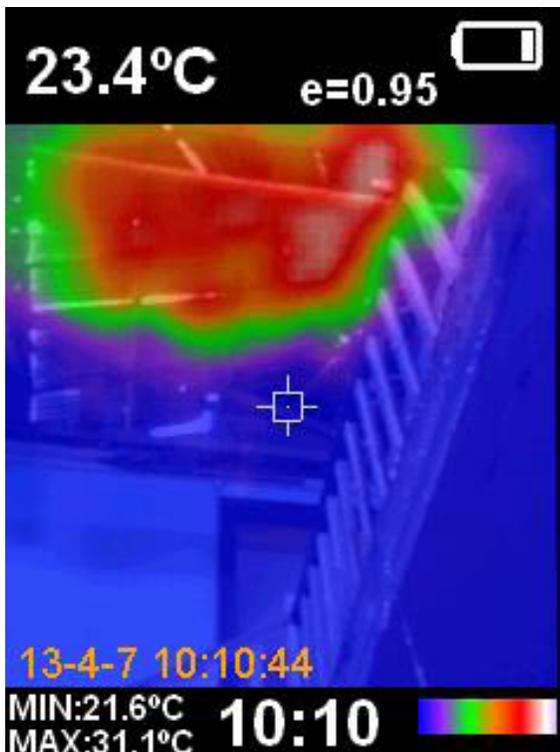
Registro general interior primer piso, evidencia muestra incidencia mayor en zona de techumbre.

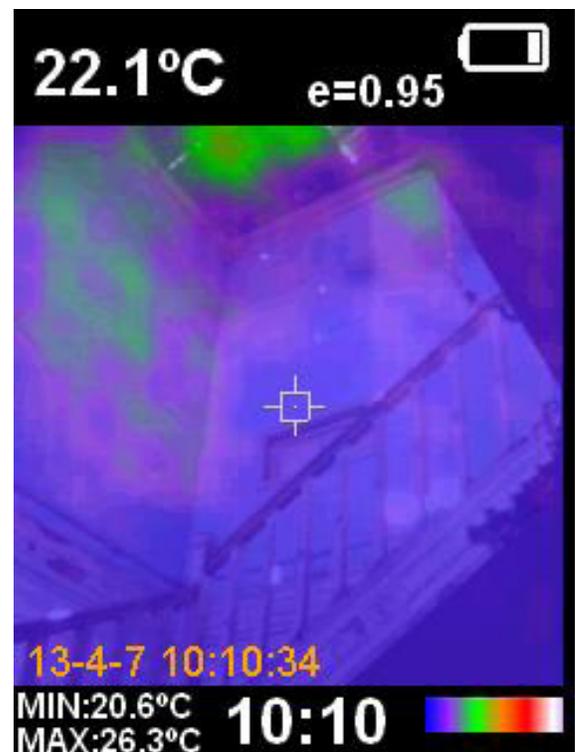
Registro termográfico, aislación del inmueble.

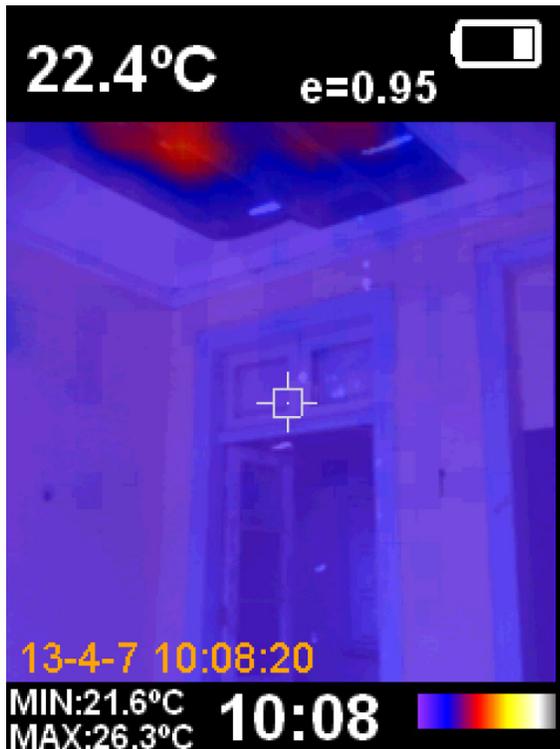
Variable térmica de gran inestabilidad por ausencia de techumbre.

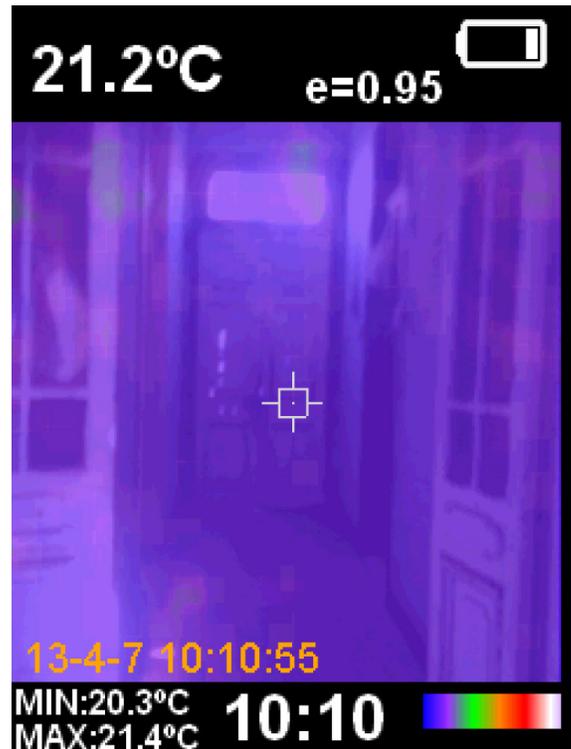
Variable térmica entre los elementos del conjunto, Muestra T° general e incidencia alta sobre las zonas altas.

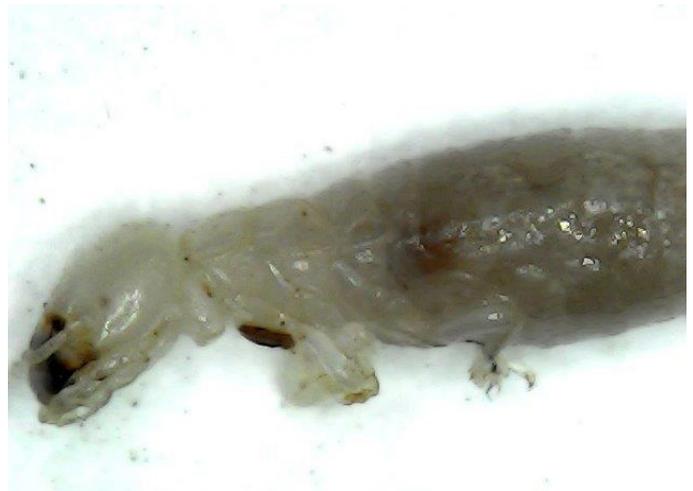
Registro de ejemplares recogidos durante las prospecciones.

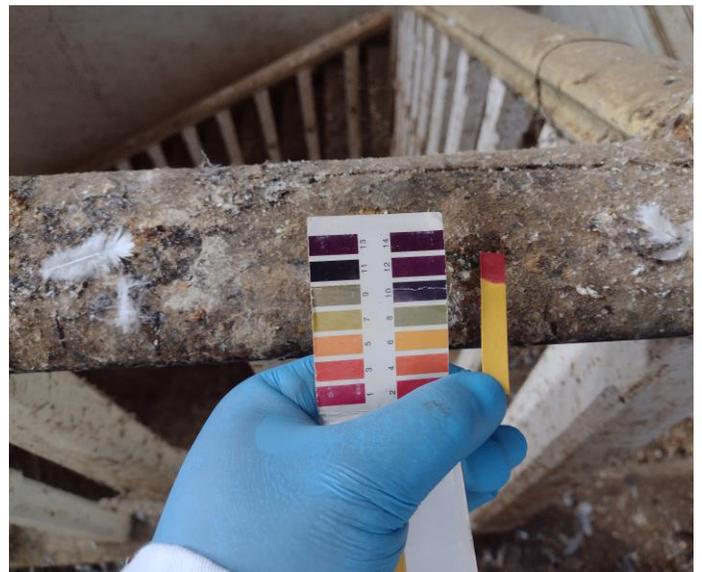
Junto a esto y en lo puntual, la afección por acumulación de materiales bióticos está relacionada directamente con daños en las estructuras materiales de la madera. El ácido úrico contenido en la materia fecal es causante de la alteración química de los materiales aglutinantes del leño, específicamente por la oxidación avanzada que genera en los taninos del sistema resinoso. Esto trae como consecuencia; deshidratación, friabilidad, fendas y fisuramiento. Para observar el detalle de esta incidencia, se levantaron muestras de maderas expuestas y no expuestas, las que fueron medidas para ver las diferencias en el índice de potencial de hidrógeno que modifica el PH original de los elementos.

Registros de medición de PH sobre área afectada por fecas, se observa alta acidez PH 1.

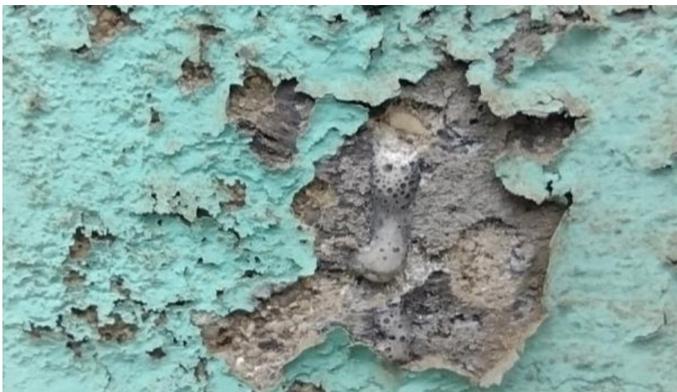
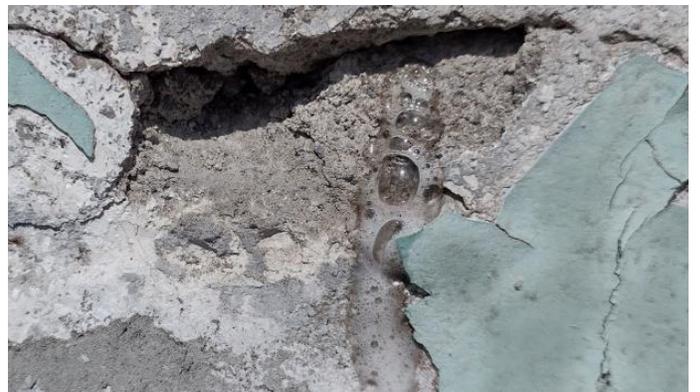
Testeos de alcalinidad mediante exposición de una solución de ácido fosfórico, el que muestra un redox acelerado sobre la superficie cementicia, evidenciando la alcalinidad de la mezcla.

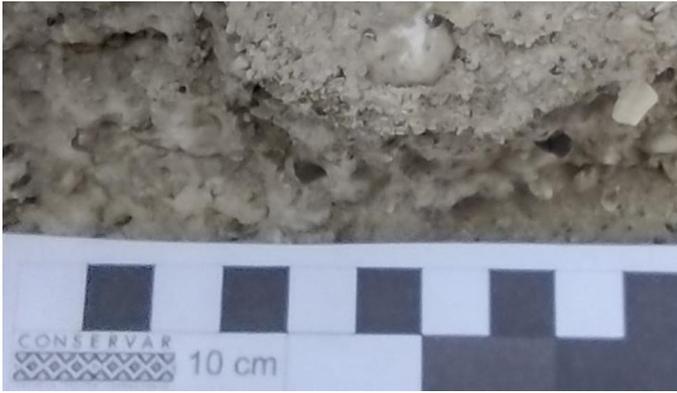
Prueba de alcalinidad de la mezcla cementicia en los materiales de fundación, es posible advertir el mismo grado de alcalinidad del mortero de terminación de muros, por cuanto su similitud material.

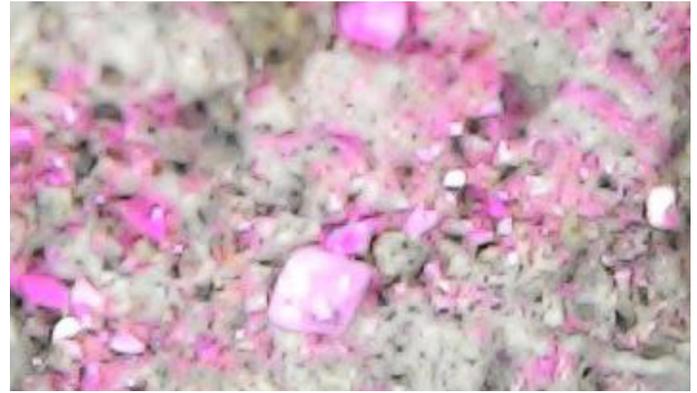
Testeo de alcalinidad de una muestra de mortero, mediante la exposición a fenolftaleína al 25 % en etanol, muestra coloración magenta, confirmando la alcalinidad en la muestra extraída.
