DIAGNÓSTICO CRÍTICO
ESTADO DE CONSERVACIÓN
EX JUZGADO DE MEJILLONES

Región de Antofagasta

PROCULTURA
FUNDACIÓN

Año 2022.

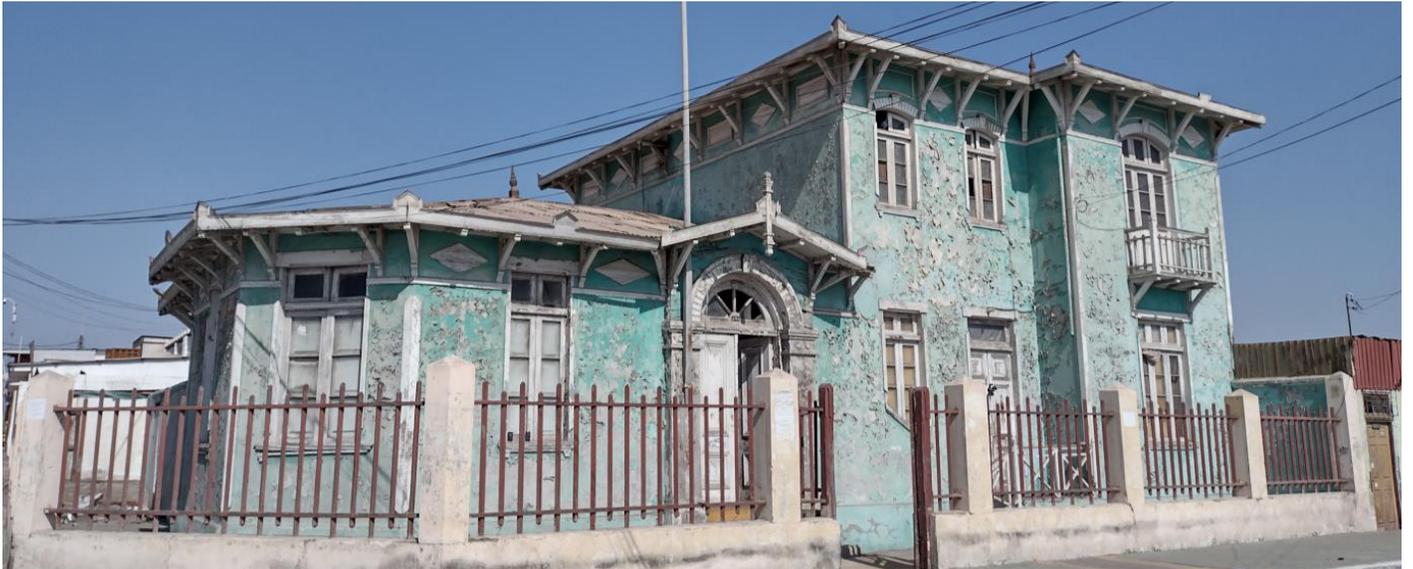
Actualmente, se encuentra en un estado regular, ya que, si bien no presenta colapsos, ni graves desplomes en sus muros estructurales, es decir, daños que comprometan su estabilidad en condiciones estáticas, si presenta una serie de daños de importante consideración que la posicionan en una condición vulnerable ante nuevos escenarios sísmicos en la zona. La nobleza y calidad de sus materiales, le han permitido resistir

estable hasta ahora, pero con un alto nivel de degradación de sus componentes arquitectónicos, derivados de la acción antrópica ejercida en el tiempo, (falta de mantenimiento), ocasionando patologías y un evidente deterioro estético. Por lo anterior, al tratarse de un edificio con valor patrimonial, es relevante tomar acciones preventivas las cuales quedan descritas a modo de recomendaciones del estudio de maderas, patologías bióticas.

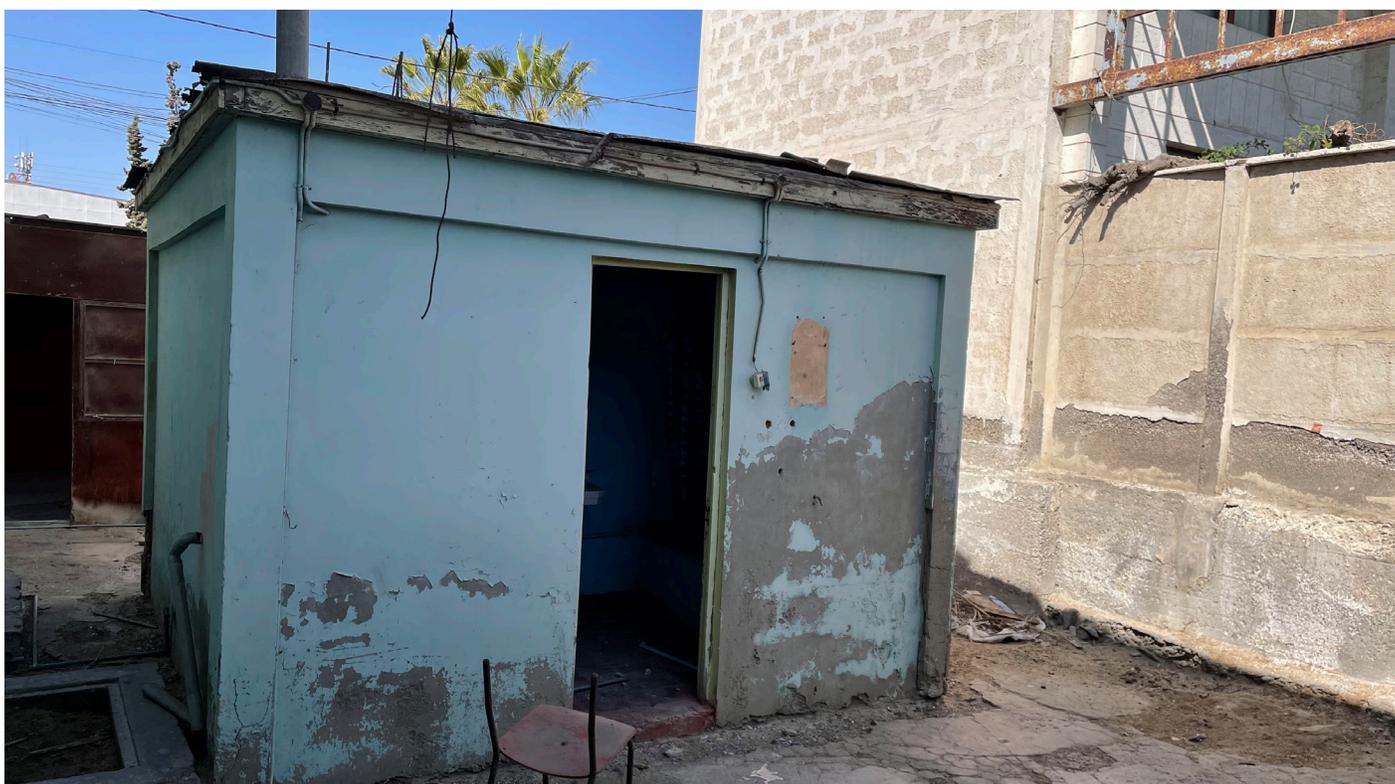
Construcción posterior con baños en mal estado.

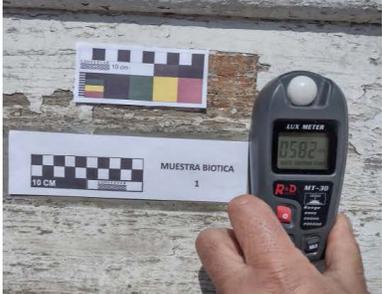
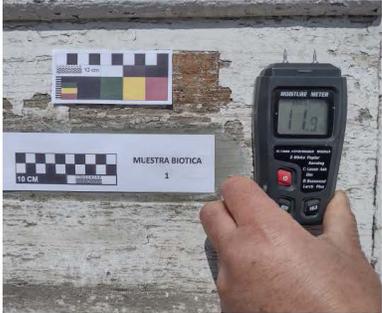
<p>CARACTERIZACIÓN DE LA MUESTRA</p> <p>Puerta de acceso al inmueble, fachada principal</p> <p>Se observa una muestra con albura y duramen definidos, con anillos pequeños, traqueidas en el sentido de los radios levemente aureoleadas, Características distintivas de la especie menziesii.</p> <p>El parénquima se muestra estable, con descompactación leve a moderada por variantes higroscópicas</p> <p>HR 11.9 Estable</p> <p>LUX 582 Alta exposición</p>	<p>Microscopías 1000x; Abeto Douglas / medición Humedad relativa localizada</p>

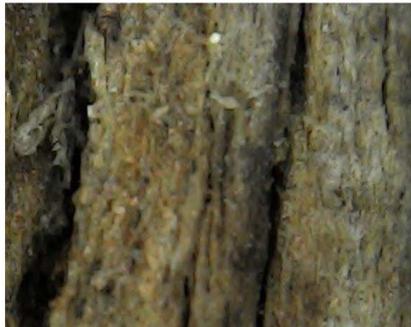
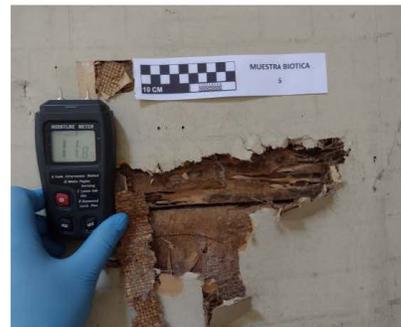
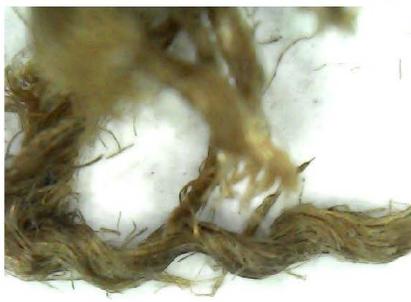
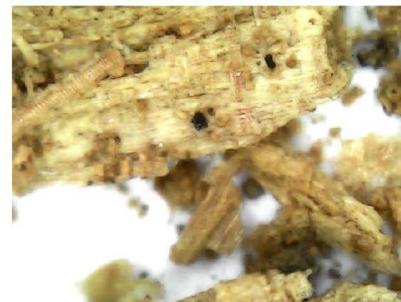
Un alto volumen de los elementos de madera se encuentran muy dañados por ataque xilófago del tipo Isóptero, familia Neotermes Chilensis. Posee degradación en el parénquima, perforaciones, pérdida de masa y densidad y aserrinado de la fibra.

M 1600x; Abeto Douglas / M 1600X fibra textil cáñamo/ medición Humedad relativa/
M 1600X Deyecciones de xilófago y fibra expuesta.

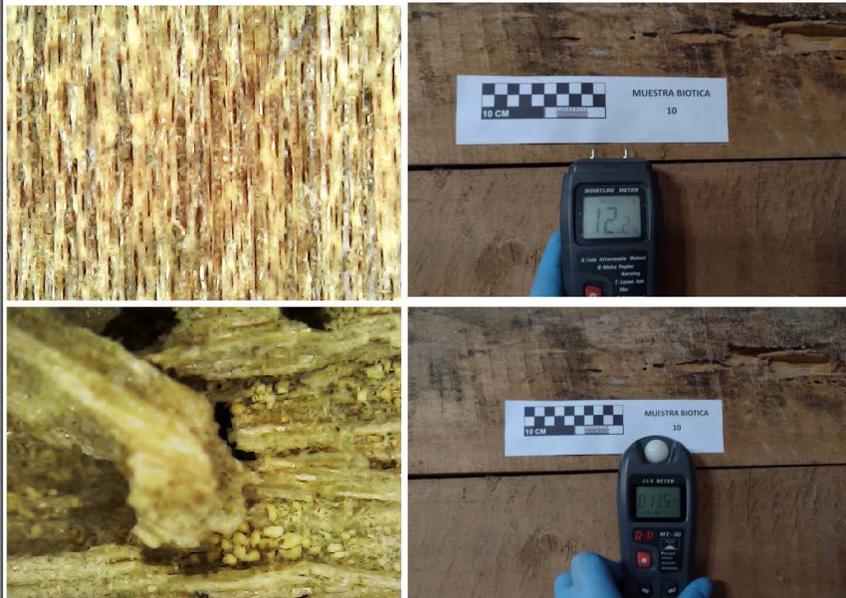
M 1600x; Coihue M 1600X / medición Humedad relativa/ medición lux UV
M 1600X Deyecciones de xilófago y fibra expuesta.

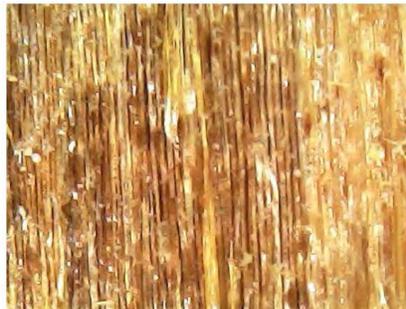
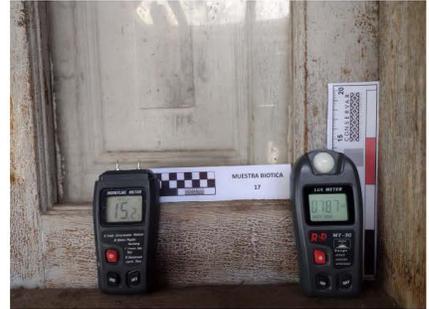
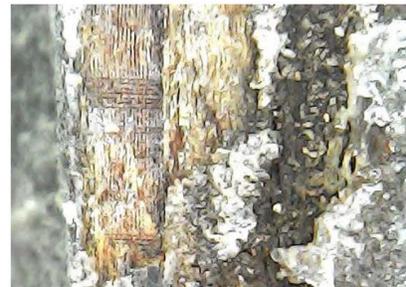
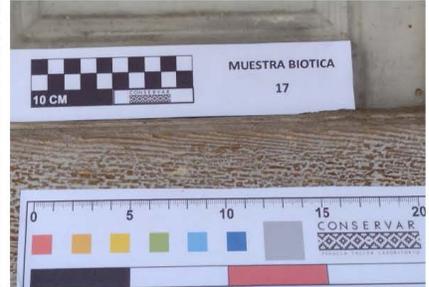
Se presenta estable, en buenas condiciones, posee al menos un estrato pictórico original muy degradado y de naturaleza alquídica,

M 1600x; Abeto Douglas / medición Humedad relativa/ y medición Lumenes
M 1600X Estratos pictóricos / comparativo estratos pictóricos degradados.

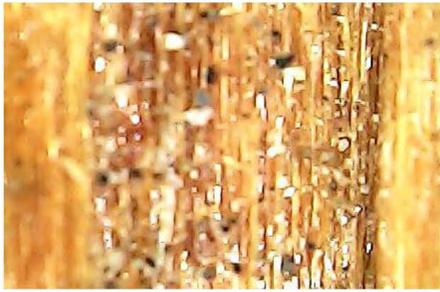
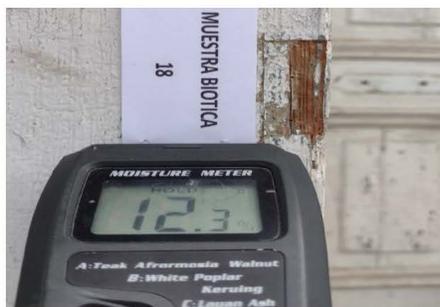
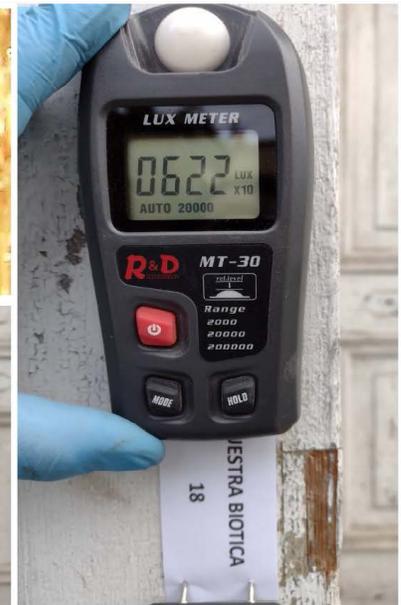
M 1600x; Abeto Douglas / medición Humedad relativa/ medición exposición UV lumenes

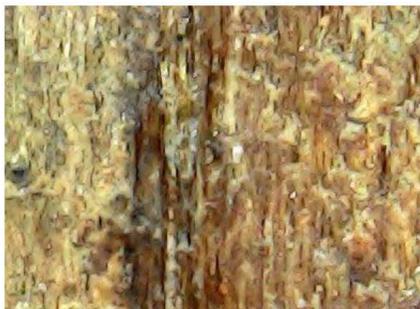
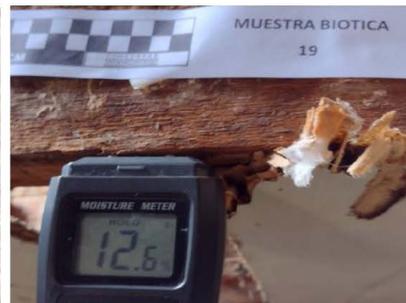
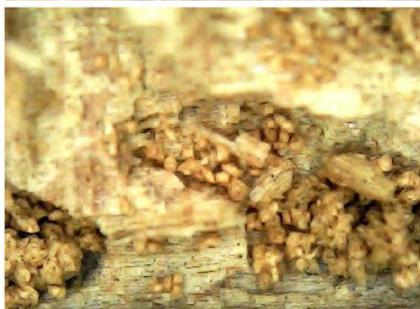
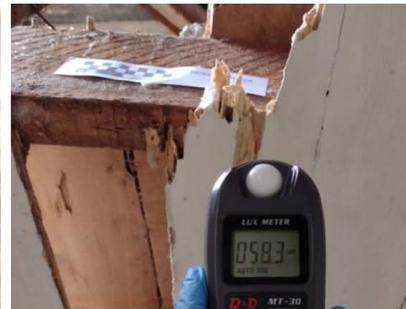
Algunos de estos elementos se encuentran dañados por ataque xilófago del tipo Isóptero, familia Neoterms Chilensis. Estos presentan degradación en el parénquima, perforaciones, y aserrinado de la fibra. No obstante el mayor daño está circunscrito a las tablas de cielo del mismo sector.

M 1600x; Abeto Douglas / medición Humedad relativa/

M 1600X Deyecciones de xilófago y fibra expuesta en perforaciones / medición lúmenes

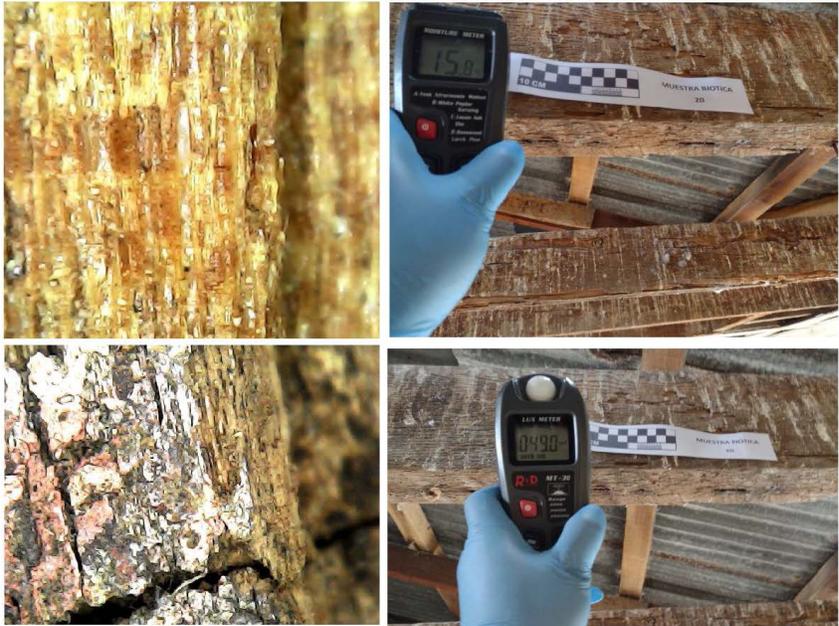
M 1600x; Abeto Douglas / medición Humedad relativa/
M 1600X Hongos de pudrición / medición UV lúmenes .

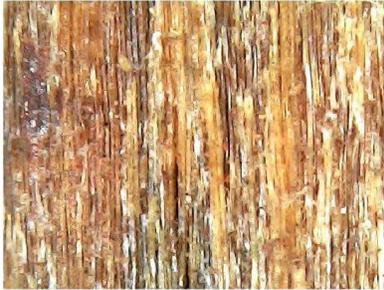
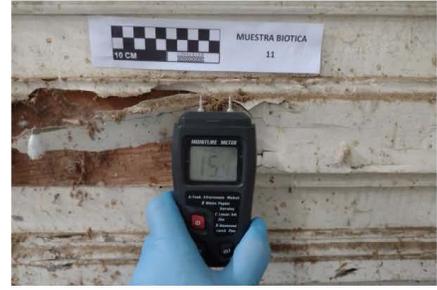
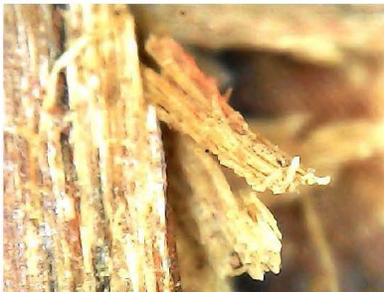
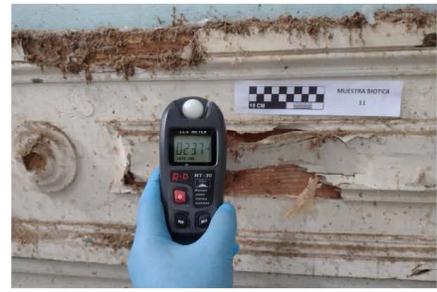
Toma de muestra sobre elemento ornamental, cenefa de terminación en caja escala, la tipología de la madera corresponde a una conífera, blanda, resinosa del tipo Pseudotsuga Menziessii, Abeto Douglas, Pino Oregón.
Todos los elementos se encuentran dañados por ataque xilófago, del tipo Isóptero, familia Neoterms Chilensis. Posee degradación en el parénquima, perforaciones, pérdida de masa y densidad formal.
Casi la totalidad de este cuerpo ornamental se encuentra afectado, con una alta presencia de ataque biótico.
HR 15.4 Estable a alta
LUX 237 Normal

M 1600x; Abeto Douglas / medición Humedad relativa /
M 1600X Parenquima degradado por ataque xilófago / exposición UV

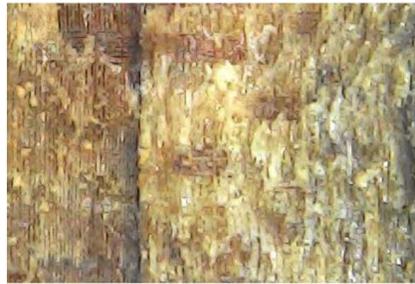
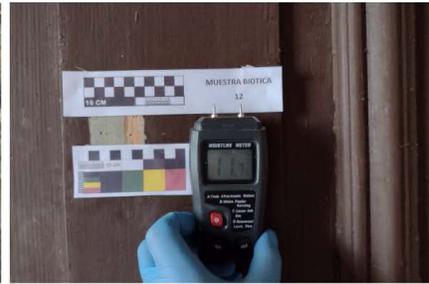
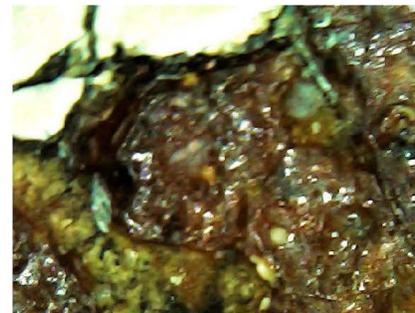
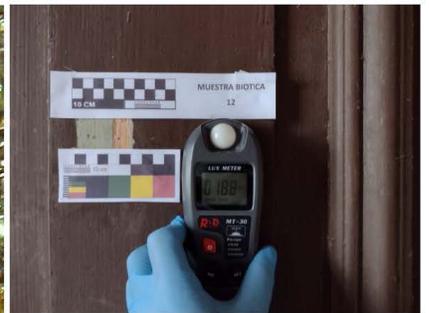
M 1600x; Abeto Douglas / medición Humedad relativa/
M 1600X Estatos pictóricos superpuestos / medición UV lúmenes.

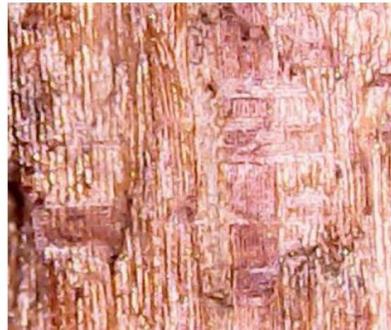
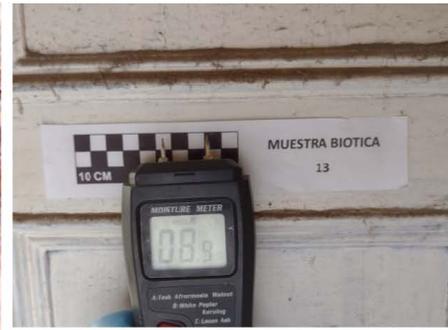
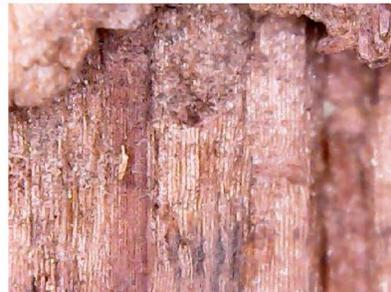
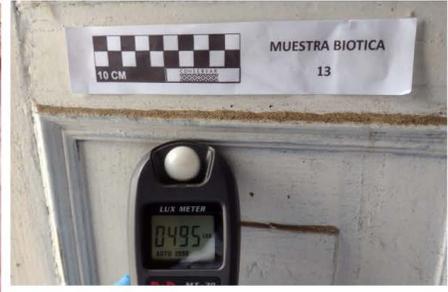
M 1600x; Abeto Douglas / medición Humedad relativa/
M 1600X parénquima y estrato pictórico blanco / medición UV Lumen.

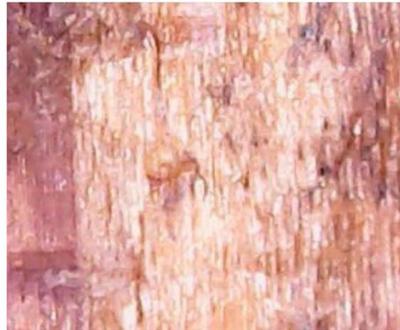
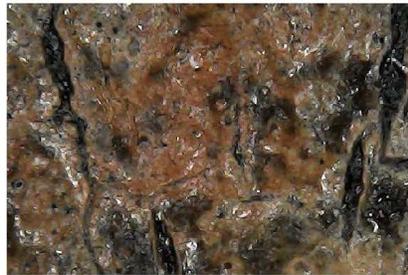
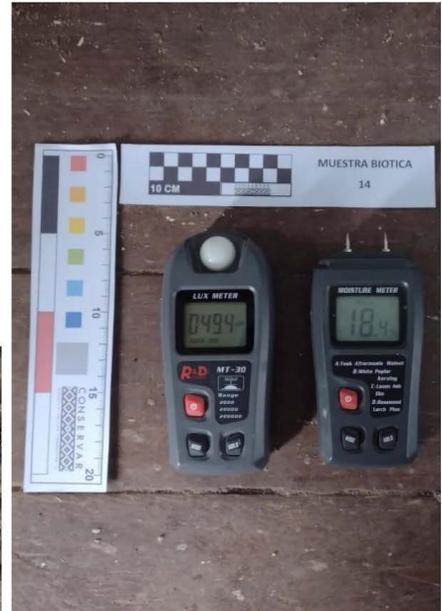
M 1600x; Abeto Douglas / medición Humedad relativa y medición exposición UV lumen
M 1600X Estrato pictórico alquídico

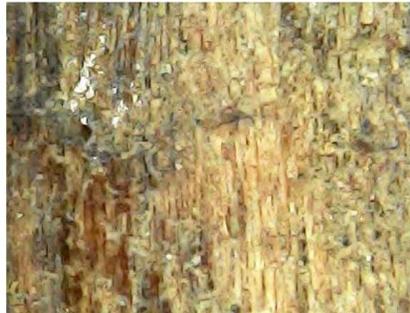
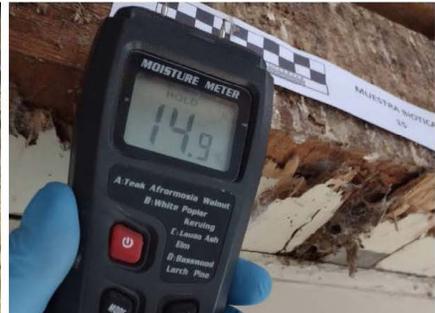
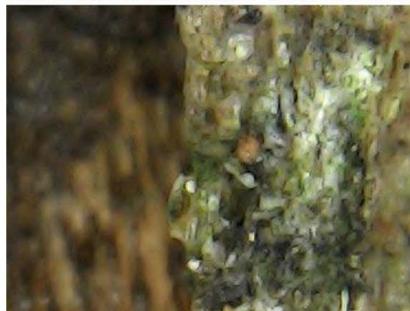
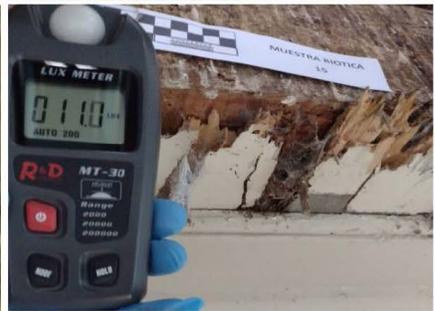
Algunos de los elementos presentes, vigas, soleras y portantes diagonales superiores, se encuentran muy dañados por ataque xilófago del tipo Isóptero, familia *Neotermes Chilensis*. Posee degradación en el parénquima, perforaciones, pérdida de masa y densidad y aserrinado de la fibra y presencia de hongos y acumulación de materiales orgánicos.

M 1600x; Abeto Douglas / M medición Humedad relativa/
M 1600X Hongos de pudrición / medición UV lumen

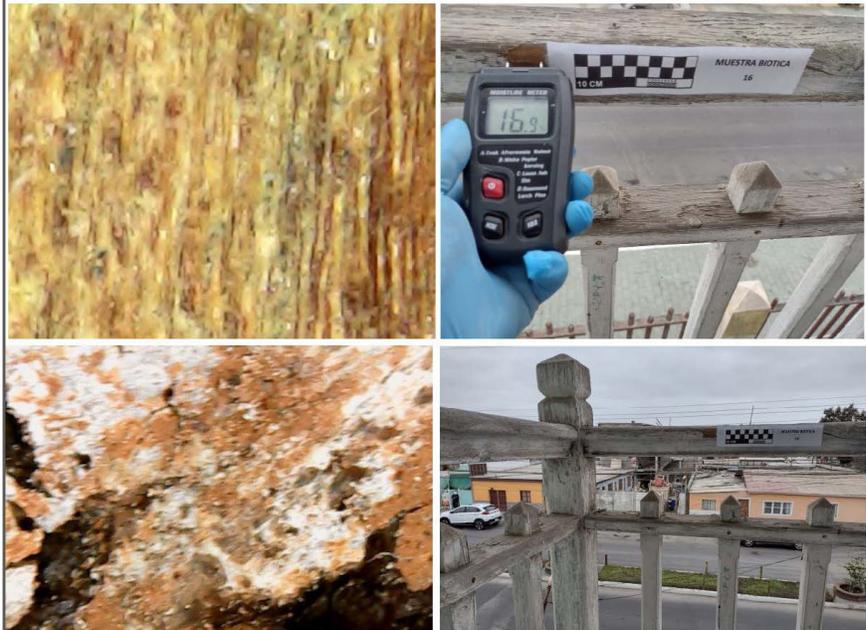
Elementos de interés y singularidad constructiva, en buen estado de conservación, presenta una higroscopia alta por su exposición, leve presencia de hongos un estrato pictórico degradado de color blanco, base polar, acuosa.

M 1600x; Abeto Douglas / medición Humedad relativa/
M 1600X Hongos y estrato pictórico / vista general del elemento.
